ข้อมูลสภาพปัญหาและแนวทางการแก้ไขปัญหเบื้องต้น  
ของตำแหน่งกีดขวางทางน้ำ จังหวัดเชียงใหม่

รหัสตำแหน่งกีดขวางทางน้ำ: CM0911005002

วันที่สำรวจ: 21 กุมภาพันธ์ 2563

ชื่อลำน้ำ แม่น้ำฝาง  
หมู่บ้าน หมู่ที่ 5 แม่ข่า

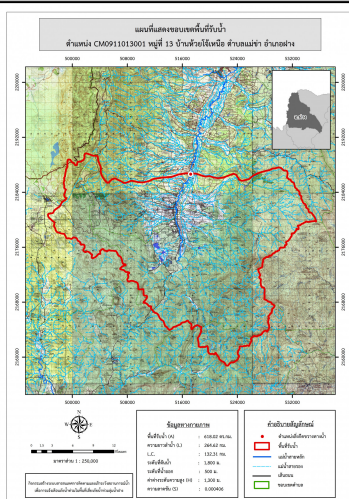
รูปภาพประกอบ

ลักษณะความเสียหาย น้ำท่วม ระดับ ปานกลาง

> โดยมนุษย์ จาก ระบบสาธารณสุข: สะพานมีหน้าตัดแคบเกินไป หรือมีตอม่อมากเกินไปในช่วงฤดูน้ำหลากระบายไม่ทัน

| สภาพปัญหาการกีดขวางทางน้ำ | แนวทางและวิธีการแก้ไขปัญหเบื้องต้น |
|---|---|
| สะพานมีหน้าตัดเล็กเกินไปช่วงน้ำหลากจะพัดพาเศษกิ่งไม้ วัชพืช และสิ่งปฏิกูล มาติดตอม่อทำให้เกิดน้ำท่วมด้านเหนือ | ข้อมูลพื้นที่รับน้ำของตำแหน่งที่เกิดปัญหา<br>$A = 618.02$ ตารางกิโลเมตร อัตราการไหลสูงสุด = $249.75 \text{ m}^3/\text{s}$<br>Return period = 50 ปี<br>หน้าตัดการระบายน้ำปัจจุบันเพียงพอที่จะระบายน้ำหลากได้พอสมควรแล้วจึงพิจารณาขุดลอกเอาตะกอนทราย และเศษกิ่งไม้ออกก่อนฤดูน้ำหลาก และวางแผนมาตรการการขุดลอกตามระยะเวลาที่เหมาะสม |
