ข้อมูลสภาพปัญหาและแนวทางการแก้ไขปัญหเบื้องต้น  
ของตำแหน่งการกีดขวางทางน้ำ จังหวัดเชียงใหม่

รหัสตำแหน่งกีดขวางที่: CM0911001001

วันที่สำรวจ: 21 กุมภาพันธ์ 2563

ชื่อลำน้ำ ห้วยแม่งอน  
หมู่บ้าน หมู่ที่ 1 สบข่า

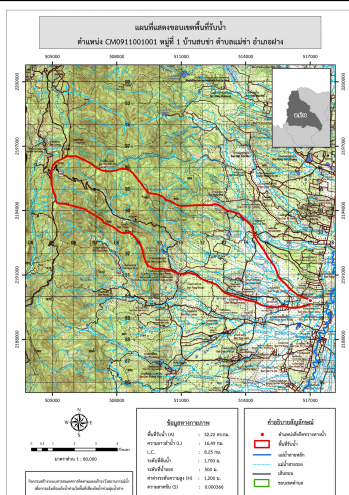
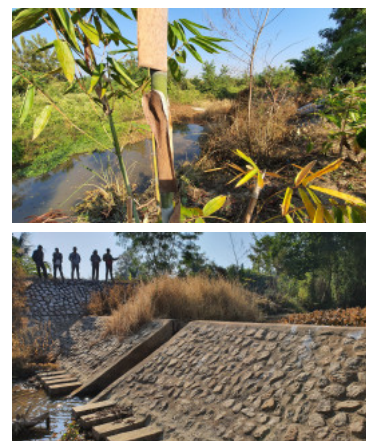
ลักษณะความเสียหาย น้ำท่วม ระดับ ปานกลาง

- > โดยธรรมชาติ ลำน้ำคดเคี้ยวมาก อื่นๆ (เศษกิ่งไม้)
- > โดยมนุษย์ จาก อื่นๆ (ฝายน้ำล้น (กรมทรัพยากรน้ำ))

ระดับการกีดขวาง ปานกลาง คิดเป็น 30-70%

| สภาพปัญหาการกีดขวางทางน้ำ | แนวทางและวิธีการแก้ไขปัญหเบื้องต้น |
|---|---|
| มีฝายน้ำล้นของกรมทรัพยากรน้ำกีดขวางทางน้ำช่วงน้ำหลากจะพัดพาเศษกิ่งไม้ วัชพืช และสิ่งปฏิกูล มาติดบริเวณตัวฝายทำให้เกิดน้ำท่วมด้านเหนือน้ำ | ข้อมูลพื้นที่รับน้ำของตำแหน่งที่เกิดปัญหา<br>$A = 32.22$ ตารางกิโลเมตร อัตราการไหลสูงสุด = $55.28 \text{ m}^3/\text{s}$<br>Return period = 50 ปี |

| สภาพปัญหาการกีดขวางทางน้ำ | แนวทางและวิธีการแก้ไขปัญหเบื้องต้น |
|---|---|
| | หน้าตัดการระบายน้ำปัจจุบันเพียงพอที่จะระบายน้ำหลากได้พอสมควรแล้วจึงพิจารณาขุดลอกเอาตะกอนทราย และเศษกิ่งไม้ออกก่อนฤดูน้ำหลาก และวางมาตรการการขุดลอกตามระยะเวลาที่เหมาะสม |
