ข้อมูลสภาพปัญหาและแนวทางการแก้ไขปัญหาเบื้องต้น  
ของตำแหน่งการกีดขวางทางน้ำ จังหวัดเชียงใหม่

รหัสตำแหน่งกีดขวางทางน้ำ: CM0911001005

วันที่สำรวจ: 21 กุมภาพันธ์ 2563

ชื่อลำน้ำ เหมืองแมงอน  
หมู่บ้าน หมู่ที่ 1 สบข่า

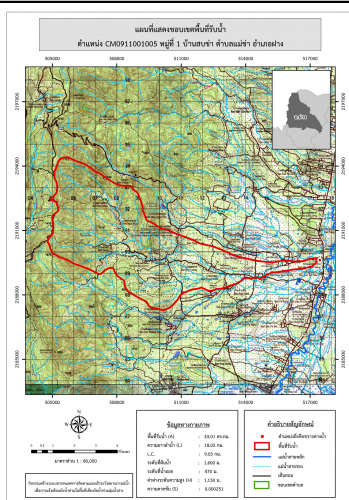
รูปภาพประกอบ

> โดยมนุษย์ จาก ระบบสาธารณูปโภค: ท่อลอดถนนที่ตัดลำน้ำมีขนาดเล็กเกินไประบายน้ำหลากไม่ทัน วางท่อตามแนวลำน้ำทดแทนลำน้ำเดิม

| สภาพปัญหาการกีดขวางทางน้ำ | แนวทางและวิธีการแก้ไขปัญหายเบื้องต้น |
|---|---|
| มีท่อลอดเหลี่ยม กว้าง 1.20 เมตร สูง 1.20 เมตร จำนวน 1 ช่อง<br>ช่วงน้ำหลากไม่สามารถควบคุมปริมาณน้ำที่จะไหลเข้าคลองส่งน้ำได้<br>ทำให้มีปริมาณน้ำไหลเข้าคลองส่งน้ำมากเกินไปจนศักยภาพของคลองส่งน้ำ<br>ไม่สามารถระบายน้ำหลากได้ทันทำให้เกิดน้ำท่วม | ข้อมูลพื้นที่รับน้ำของตำแหน่งที่เกิดปัญหา<br>$A = 33.01$ ตารางกิโลเมตร อัตราการไหลสูงสุด = $5 \text{ m}^3/\text{s}$<br>Return period = 50 ปี<br><br>หน้าตัดการระบายน้ำปัจจุบันเพียงพอที่จะระบายน้ำหลากได้พอสมควรแล้ว<br>จึงพิจารณาขุดลอกเอาตะกอนทราย และเศษกิ่งไม้ก่อนฤดูน้ำหลาก<br>และวางมาตรการการขุดลอกตามระยะเวลาที่เหมาะสม ความลาดชันท้องน้ำ 0.002 |
