ข้อมูลสภาพปัญหาและแนวทางการแก้ไขปัญหเบื้องต้น  
ของตำแหน่งการกีดขวางทางน้ำ จังหวัดเชียงใหม่

รหัสตำแหน่งกีดขวางทางน้ำ: CM0911001006

วันที่สำรวจ: 21 กุมภาพันธ์ 2563

ชื่อลำน้ำ เหมืองแมงอน  
หมู่บ้าน หมู่ที่ 1 สบข่า

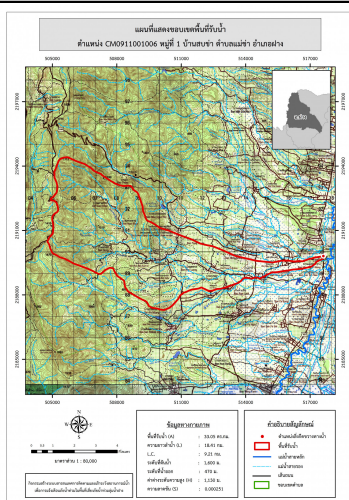
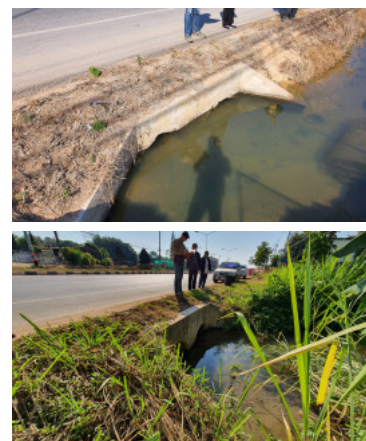
รูปภาพประกอบ

> โดยมนุษย์ จาก ระบบสาธารณูปโภค: ท่อดลอดถนนที่ตัดลำน้ำมีขนาดเล็กเกินไประบายน้ำหลากไม่ทัน

| สภาพปัญหาการกีดขวางทางน้ำ | แนวทางและวิธีการแก้ไขปัญหเบื้องต้น |
|---|---|
| มีท่อดลอดเส้นผ่านศูนย์กลาง 1.00 เมตร จำนวน 2 ช่อง ลอดใต้ถนนมีขนาดเล็กช่วงน้ำหลากไม่สามารถควบคุมปริมาณน้ำที่จะไหลเข้าคลองส่งน้ำได้ ทำให้ปริมาณน้ำไหลเข้าคลองส่งน้ำมากเกินไปจนศักยภาพของคลองส่งน้ำไม่สามารถระบายน้ำหลากได้ทันทำให้เกิดน้ำท่วม | ข้อมูลพื้นที่รับน้ำของตำแหน่งที่เกิดปัญหา<br>$A = 33.05$ ตารางกิโลเมตร อัตราการไหลสูงสุด $= 5 \text{ m}^3/\text{s}$<br>Return period = 50 ปี<br>หลังจากการก่อสร้างประตูปรับน้ำเพื่อควบคุมน้ำจากฝายโดยพิจารณาให้น้ำผ่านประตูปรับน้ำได้ 2.00 ลบ.ม./วินาที ดังนั้นท่อดลอดเดิมสามารถรองรับน้ำได้ โดยพิจารณาขุดลอกตามระยะเวลาที่เหมาะสม<br>ความลาดชันท้องน้ำ 0.002 |
