ข้อมูลสภาพปัญหาและแนวทางการแก้ไขปัญหาเบื้องต้น  
ของตำแหน่งกีดขวางทางน้ำ จังหวัดเชียงใหม่

รหัสตำแหน่งกีดขวางทางน้ำ: CM0905014005

วันที่สำรวจ: 21 กุมภาพันธ์ 2563

ชื่อลำน้ำ ห้วยแม่งอน

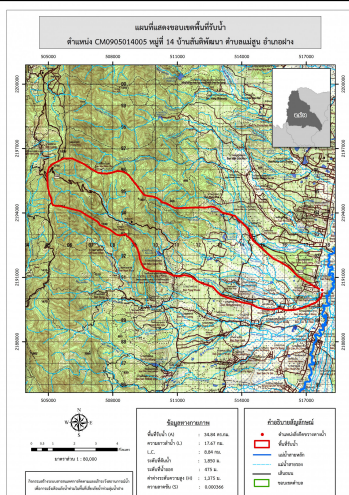
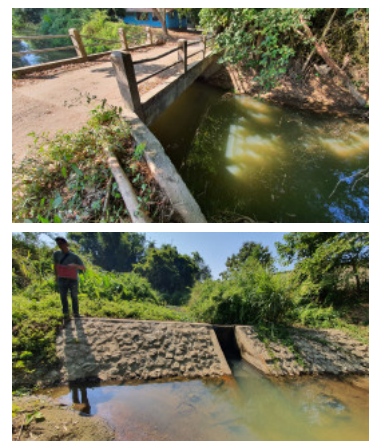
ลักษณะความเสียหาย น้ำท่วม ระดับ ปานกลาง

สาเหตุของการกีดขวางทางน้ำ

> โดยธรรมชาติ วัชพืช (หญ้า) อื่นๆ (เศษกิ่งไม้)

> โดยมนุษย์ จาก อื่นๆ (ฝายน้ำล้น)

ระดับการกีดขวาง ปานกลาง คิดเป็น 30-70%

| สภาพปัญหาการกีดขวางทางน้ำ | แนวทางและวิธีการแก้ไขปัญหามูลเบื้องต้น |
|---|---|
| มีฝายน้ำล้นขวางทางน้ำช่วงน้ำหลากทำให้เศษกิ่งไม้ วัชพืช และสิ่งปฏิกูลมาติดทำให้เกิดน้ำท่วมด้านเหนือ | ข้อมูลพื้นที่รับน้ำของตำแหน่งที่เกิดปัญหา<br>$A = 34.84$ ตารางกิโลเมตร อัตราการไหลสูงสุด = $57.53 \text{ m}^3/\text{s}$<br>Return period = 50 ปี<br>หน้าตัดการระบายน้ำปัจจุบันเพียงพอที่จะระบายน้ำหลากได้พอสมควรแล้วจึงพิจารณาขุดลอกเอาตะกอนทราย และเศษกิ่งไม้ออกก่อนฤดูน้ำหลาก และวางมาตรการการขุดลอกตามระยะเวลาที่เหมาะสม |
