ข้อมูลสภาพปัญหาและแนวทางการแก้ไขปัญหาเบื้องต้น  
ของตำแหน่งการกีดขวางทางน้ำ จังหวัดเชียงใหม่

รหัสตำแหน่งกีดขวางทางน้ำ: CM0901005001

วันที่สำรวจ: 21 กุมภาพันธ์ 2563

ชื่อลำน้ำ น้ำใจ

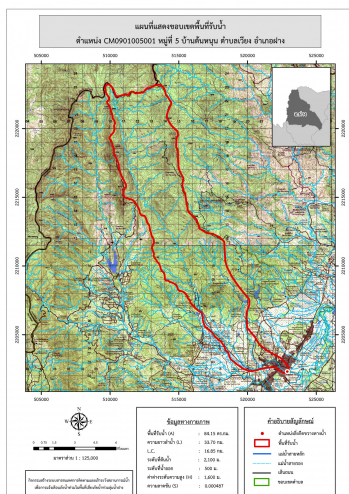
> โดยมนุษย์ จาก ระบบสาธารณูปโภค: สะพานมีหน้าตัดแคบเกินไป หรือมีตอม่อมากเกินไปในช่วงฤดูน้ำหลากระบายไม่ทัน

ระดับการกีดขวาง ปานกลาง คิดเป็น 30-70%

| สภาพปัญหาการกีดขวางทางน้ำ | แนวทางและวิธีการแก้ไขปัญหายเบื้องต้น |
|---|---|
| สะพานมีหน้าตัดเล็กเกินไป ช่วงน้ำหลากจะพัดพาเศษกิ่งไม้ วัชพืช และสิ่งปฏิกูล มาติดตอม่อทำให้เกิดน้ำท่วมด้านเหนือ | ข้อมูลพื้นที่รับน้ำของตำแหน่งที่เกิดปัญหา<br>$A = 84.15$ ตารางกิโลเมตร อัตราการไหลสูงสุด = $61.93 \text{ m}^3/\text{s}$<br>Return period = 50 ปี<br>เนื่องจากถูกแบ่งน้ำเข้าคลองส่งน้ำแล้ว 20<br>เปอร์เซ็นต์ดังนั้นจะเหลือน้ำในลำน้ำแม่ใจ 80 เปอร์เซ็นต์<br>ใช้ปริมาณน้ำออกแบบที่ $61.93 \text{ ลบ.ม./วินาที}$<br>ก่อสร้างสะพานใหม่ให้สามารถรองรับปริมาณน้ำช่วงน้ำหลากได้ โดยมีหน้าตัดกว้าง 7.00 เมตร ลึก 2.50 ความลาดชันตลิ่ง 1:1 |
