ข้อมูลสภาพปัญหาและแนวทางการแก้ไขปัญหาเบื้องต้น  
ของตำแหน่งการกีดขวางทางน้ำ จังหวัดเชียงใหม่

รหัสตำแหน่งกีดขวางทางน้ำ: CM0910009001

วันที่สำรวจ: 21 กุมภาพันธ์ 2563

ชื่อลำน้ำ ห้วยไคร้

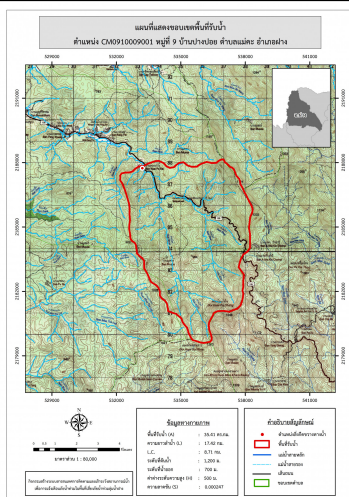
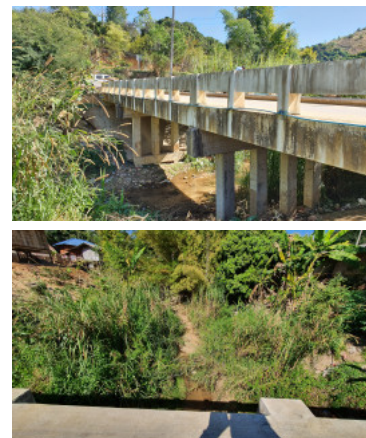
ลักษณะความเสียหาย น้ำท่วม ระดับ น้อย

> โดยมนุษย์ จาก ระบบสาธารณสุข: สะพานมีหน้าตัดแคบเกินไป หรือมีตอม่อมากเกินไปในช่วงฤดูน้ำหลากระบายไม่ทัน

| สภาพปัญหาการกีดขวางทางน้ำ | แนวทางและวิธีการแก้ไขปัญหานี้เบื้องต้น |
|---|---|
| สะพานมีหน้าตัดเล็กเกินไป ช่วงน้ำหลากจะพัดพาเศษกิ่งไม้ วัชพืช และสิ่งปฏิกูล มาติดตอม่อทำให้เกิดน้ำท่วมด้านเหนือ | ข้อมูลพื้นที่รับน้ำของตำแหน่งที่เกิดปัญหา<br>$A = 35.41$ ตารางกิโลเมตร อัตราการไหลสูงสุด = $58.01 \text{ m}^3/\text{s}$<br>Return period = 50 ปี<br>หน้าตัดการระบายน้ำปัจจุบันเพียงพอที่จะระบายน้ำหลากได้พอสมควรแล้ว<br>จึงพิจารณาขุดลอกเอาตะกอนทราย และเศษกิ่งไม้ ออกก่อนฤดูน้ำหลาก<br>และวางมาตรการการขุดลอกตามระยะเวลาที่เหมาะสม |
