ข้อมูลสภาพปัญหาและแนวทางการแก้ไขปัญหเบื้องต้น  
ของตำแหน่งการกีดขวางทางน้ำ จังหวัดเชียงใหม่

รหัสตำแหน่งกีดขวางทางน้ำ: CM0904010001

วันที่สำรวจ: 21 กุมภาพันธ์ 2563

ชื่อลำน้ำ ห้วยแม่งอน  
หมู่บ้าน หมู่ที่ 10 ห่งทอง

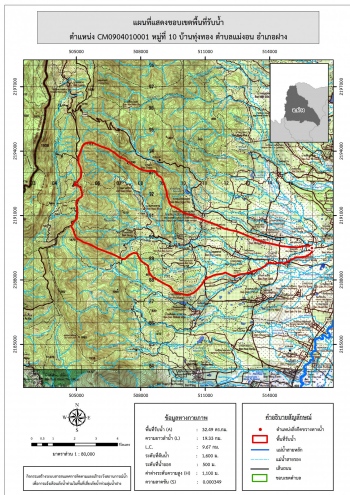
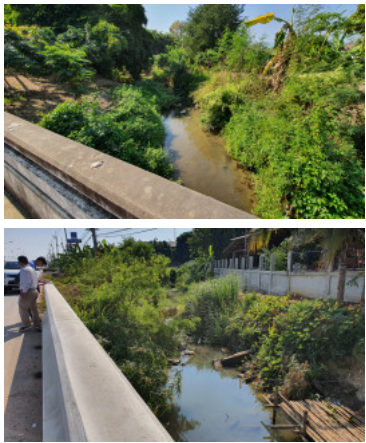
| รูปภาพประกอบ | |

> โดยธรรมชาติ ตลิ่งพังการกัดเซาะ การทับถมของตะกอน (ลำน้ำตื้นเขิน) วัชพืช (หญ้า) อื่นๆ (เศษกิ่งไม้)

ระดับการกีดขวาง ปานกลาง คิดเป็น 30-70%

| สภาพปัญหาการกีดขวางทางน้ำ | แนวทางและวิธีการแก้ไขปัญหเบื้องต้น |
|---|---|
| ทางน้ำเปิดขนาด กว้าง 5.00 เมตร ลึก 2.00 เมตร มีขนาดหน้าตัดที่เล็กเกินไปรวมไปถึงการมีสิ่งกีดขวาง และวัชพืชสะสมอยู่ในลำน้ำจำนวนมากทำให้ไม่สามารถรองรับปริมาณน้ำหลากได้เต็มศักยภาพ | ข้อมูลพื้นที่รับน้ำของตำแหน่งที่เกิดปัญหา<br>$A = 32.49$ ตารางกิโลเมตร อัตราการไหลสูงสุด = $55.52 \text{ m}^3/\text{s}$<br>Return period = 50 ปี<br>ขุดลอกหน้าตัดทางน้ำเปิดให้สามารถรองรับปริมาณน้ำหลากสูงสุดได้มีขนาดกว้าง 5.00 เมตร ลึก 2.50 เมตร ความลาดชันตลิ่ง 1:2 และวางแผนการขุดลอกตามระยะเวลาที่เหมาะสม |
