ข้อมูลสภาพปัญหาและแนวทางการแก้ไขปัญหเบื้องต้น  
ของตำแหน่งกีดขวางทางน้ำ จังหวัดเชียงใหม่

รหัสตำแหน่งกีดขวางทางน้ำ: CM1003004001

วันที่สำรวจ: 24 กุมภาพันธ์ 2563

ชื่อลำน้ำ แม่น้ำฝาง  
หมู่บ้าน หมู่ที่ 4 สันตันหม้อ

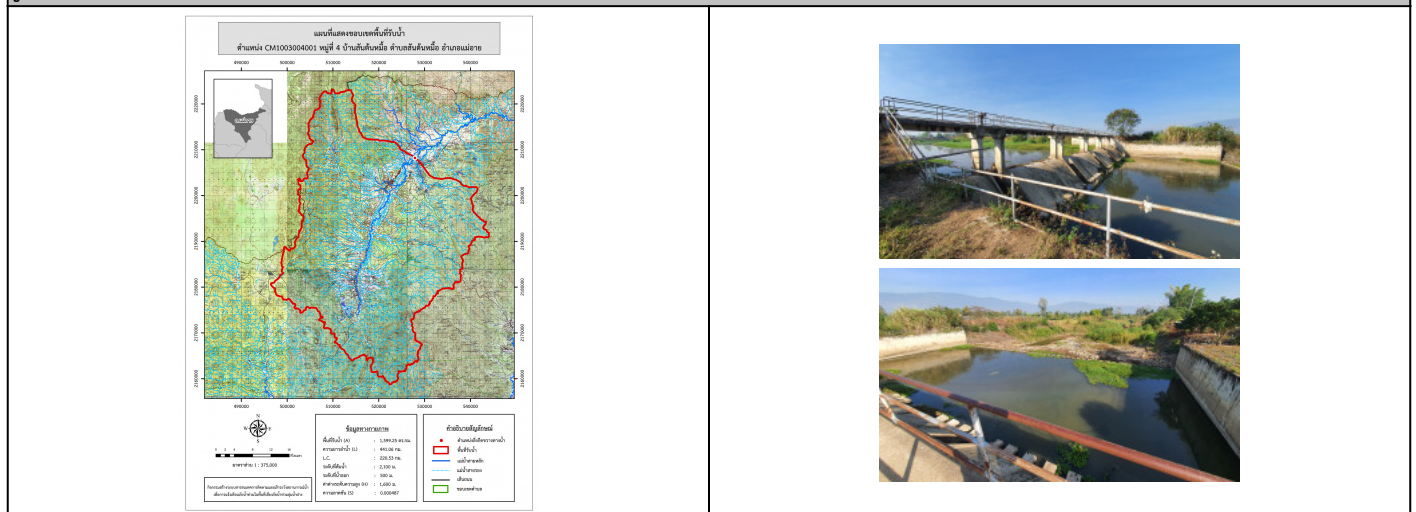
รูปภาพประกอบ

ระดับความเสี่ยง น้อย

> โดยธรรมชาติ การทับถมของตะกอน (ลำน้ำตื้นเขิน อื่นๆ (เศษกิ่งไม้ )

ระดับการกีดขวาง น้อย คิดเป็น 1-30%

| สภาพปัญหาการกีดขวางทางน้ำ | แนวทางและวิธีการแก้ไขปัญหเบื้องต้น |
|---|---|
| ฝายของกรมชลประทานกีดขวางทางน้ำทำให้เศษกิ่งไม้ วัชพืช และสิ่งปฏิกูลมาติดตอม่อในช่วงน้ำหลากทำให้เกิดน้ำท่วมด้านเหนือ | ข้อมูลพื้นที่รับน้ำของตำแหน่งที่เกิดปัญหา<br>$A = 1599.25$ ตารางกิโลเมตร อัตราการไหลสูงสุด $= 405.79 \text{ m}^3/\text{s}$<br>Return period = 50 ปี<br>หน้าตัดการระบายน้ำปัจจุบันเพียงพอที่จะระบายน้ำหลากได้พอสมควรแล้ว<br>จึงพิจารณาขุดลอกเอาตะกอนทราย และเศษกิ่งไม้ออกก่อนฤดูน้ำหลาก<br>และวางมาตรการการขุดลอกตามระยะเวลาที่เหมาะสม |
