ข้อมูลสภาพปัญหาและแนวทางการแก้ไขปัญหเบื้องต้น  
ของตำแหน่งการกีดขวางทางน้ำ จังหวัดเชียงใหม่

รหัสตำแหน่งกีดขวางที่: CM1002001001

วันที่สำรวจ: 24 กุมภาพันธ์ 2563

ชื่อลำน้ำ น้ำแม่สาว  
หมู่บ้าน หมู่ที่ 1 แม่สาว

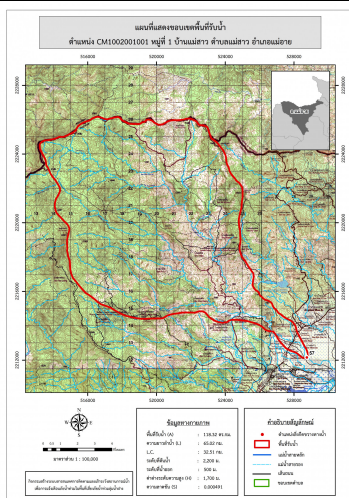
รูปภาพประกอบ

ลักษณะความเสียหาย น้ำท่วม ระดับ

> โดยธรรมชาติ ตลิ่งพังการกัดเซาะ

ระดับการกีดขวาง น้อย คิดเป็น 1-30%

| สภาพปัญหาการกีดขวางทางน้ำ | แนวทางและวิธีการแก้ไขปัญหเบื้องต้น |
|---|---|
| ทางน้ำเปิดขนาด กว้าง 10 เมตร ลึก 3.50 เมตรมีหน้าตัดที่เล็ก<br>บางช่วงตื้นเขิน ไม่สามารถรองรับปริมาณน้ำหลากได้อย่างมีประสิทธิภาพ | ข้อมูลพื้นที่รับน้ำของตำแหน่งที่เกิดปัญหา<br>$A = 118.32$ ตารางกิโลเมตร อัตราการไหลสูงสุด = $107.4 \text{ m}^3/\text{s}$<br>Return period = 50 ปี<br>หน้าตัดการระบายน้ำปัจจุบันเพียงพอที่จะระบายน้ำหลากได้พอสมควรแล้ว<br>จึงพิจารณาขุดลอกเอาตะกอนทราย และเศษกิ่งไม้ออกก่อนฤดูน้ำหลาก<br>และวางมาตรการการขุดลอกตามระยะเวลาที่เหมาะสม |
