ข้อมูลสภาพปัญหาและแนวทางการแก้ไขปัญหเบื้องต้น  
ของตำแหน่งการกีดขวางทางน้ำ จังหวัดเชียงใหม่

รหัสตำแหน่งกีดขวางที่: CM1004007001

วันที่สำรวจ: 24 กุมภาพันธ์ 2563

ชื่อลำน้ำ ห้วยसान  
หมู่บ้าน หมู่ที่ 7 แม่เมื่อน้อย

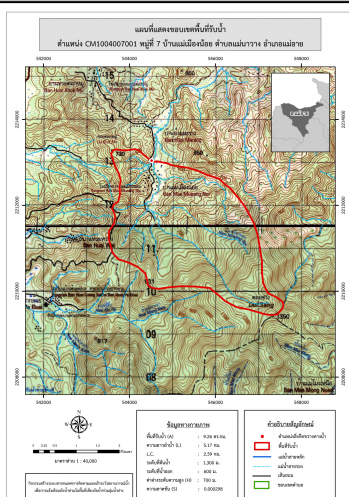
รูปภาพประกอบ

ลักษณะความเสียหาย น้ำท่วม ระดับ น้อย

ระดับการกีดขวาง ปานกลาง คิดเป็น 30-70%

| สภาพปัญหาการกีดขวางทางน้ำ | แนวทางและวิธีการแก้ไขปัญหเบื้องต้น |
|---|---|
| ฝายคสล.กว้าง 4.00 เมตรกีดขวางทางน้ำทำให้เศษกิ่งไม้ วัชพืช และสิ่งปฏิกูล มาติดในช่วงน้ำหลากทำให้น้ำท่วมด้านเหนือ | ข้อมูลพื้นที่รับน้ำของตำแหน่งที่เกิดปัญหา<br>$A = 9.26$ ตารางกิโลเมตร $L0 = 5.17$ กิโลเมตร $H = 700$ เมตร $C = 0.15$<br>$tc = 0.51$ ชั่วโมง $= 45$ มิลลิเมตร อัตราการไหลสูงสุด $= 15.45 \text{ m}^3/\text{s}$<br>Return period = 10 ปี |

| สภาพปัญหาการกีดขวางทางน้ำ | แนวทางและวิธีการแก้ไขปัญหเบื้องต้น |
|---|---|
| | ขุดลอกหน้าตัดทางน้ำเปิดใหม่ขนาด กว้าง 3.00 เมตร ลึก 2.00 เมตร<br>ความลาดชันตลิ่ง 1:2 และส่วนของท่อลอดเหลี่ยมเปลี่ยนเป็นโครงสร้างสะพาน<br>ความลาดชันท้องน้ำ 0.002 |
