ข้อมูลสภาพปัญหาและแนวทางการแก้ไขปัญหเบื้องต้น
ของตำแหน่งการกีดขวางทางน้ำ จังหวัดเชียงใหม่

รหัสตำแหน่งกีดขวางที่: CM1004013005

วันที่สำรวจ: 24 กุมภาพันธ์ 2563

ชื่อลำน้ำ ห้วยชี้ตัว
หมู่บ้าน หมู่ที่ 13 ห้วยหลวงพัฒนา

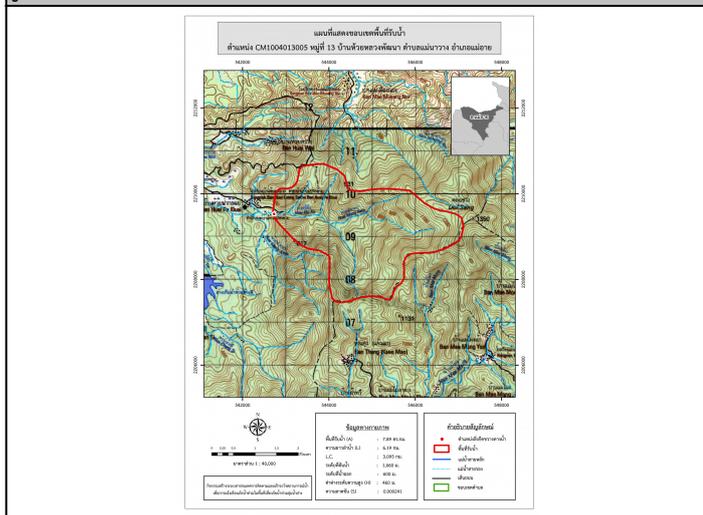
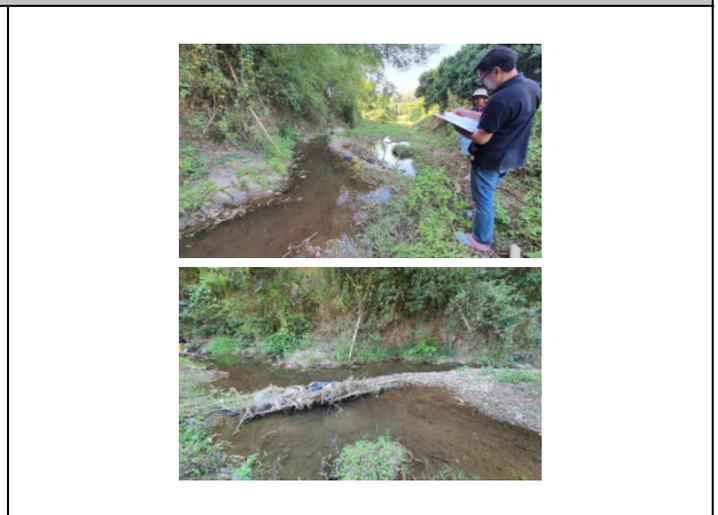
รูปภาพประกอบ

ความยาวของช่วงลำน้ำที่เกิดปัญหา เป็นจุดระยะ น้อยกว่า 10 เมตร
ลักษณะความเสียหาย น้ำท่วม ระดับ น้อย
สาเหตุของการกีดขวางลำน้ำ

- > โดยธรรมชาติ ตลิ่งพังการกัดเซาะ การทับถมของตะกอน (ลำน้ำตื้นเขิน) อื่นๆ (เศษกิ่งไม้)
- > โดยมนุษย์ จาก อื่นๆ (ฝายกระสอบทราย)

สภาพปัญหาการกีดขวางทางน้ำ	แนวทางและวิธีการแก้ไขปัญหเบื้องต้น
ฝายกระสอบทรายกีดขวางทางน้ำทำให้เศษกิ่งไม้ วัชพืช และสิ่งปฏิกูล มาติดในช่วงน้ำหลากทำให้ดินน้ำท่วมด้านเหนือน้ำ	ข้อมูลพื้นที่รับน้ำของตำแหน่งที่เกิดปัญหา $A = 7.89$ ตารางกิโลเมตร $L = 6.19$ กิโลเมตร $H = 460$ เมตร $C = 0.15$ $tc = 0.92$ ชั่วโมง = 55 มิลลิเมตร อัตราการไหลสูงสุด = $12.06 \text{ m}^3/\text{s}$ Return period = 10 ปี หน้าตัดการระบายน้ำปัจจุบันเพียงพอที่จะระบายน้ำหลากได้พอสมควรแล้ว จึงพิจารณาขุดลอกเอาตะกอนทราย และเศษกิ่งไม้ ออกก่อนฤดูน้ำหลาก และวางมาตรการการขุดลอกตามระยะเวลาที่เหมาะสม
