ข้อมูลสภาพปัญหาและแนวทางการแก้ไขปัญหาเบื้องต้น  
ของตำแหน่งการกีดขวางทางน้ำ จังหวัดเชียงใหม่

รหัสตำแหน่งกีดขวางทางน้ำ: CM0911013001

วันที่สำรวจ: 21 กุมภาพันธ์ 2563

ชื่อลำน้ำ แม่น้ำฝาง  
หมู่บ้าน หมู่ที่ 13 ห้วยใจเหนือ

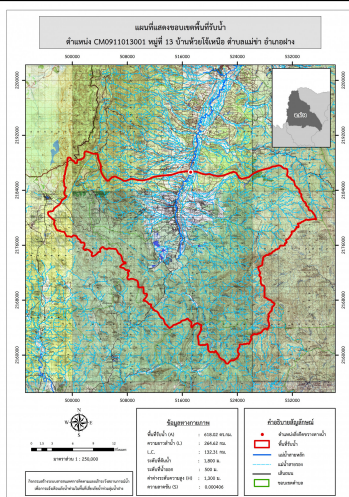
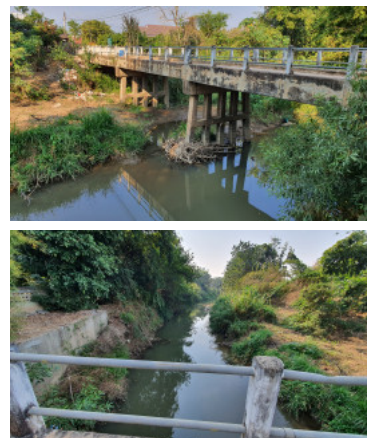
รูปภาพประกอบ

> โดยมนุษย์ จาก ระบบสาธารณูปโภค: สะพานมีหน้าตัดแคบเกินไป หรือมีตอม่อมากเกินไปในช่วงฤดูน้ำหลากระบายไม่ทัน

| สภาพปัญหาการกีดขวางทางน้ำ | แนวทางและวิธีการแก้ไขปัญหายเบื้องต้น |
|---|---|
| สะพานของ อบจ. มีหน้าตัดเล็กเกินไป ช่วงน้ำหลากจะพัดพาเศษกิ่งไม้ วัชพืช และสิ่งปฏิกูล มาติดตอม่อทำให้เกิดน้ำท่วมด้านเหนือ | ข้อมูลพื้นที่รับน้ำของตำแหน่งที่เกิดปัญหา<br>$A = 618.02$ ตารางกิโลเมตร อัตราการไหลสูงสุด = $249.75 \text{ m}^3/\text{s}$<br>Return period = 50 ปี<br>หน้าตัดการระบายน้ำปัจจุบันเพียงพอที่จะระบายน้ำหลากได้พอสมควรแล้วจึงพิจารณาขุดลอกเอาตะกอนทราย และเศษกิ่งไม้ก่อนฤดูน้ำหลากและวางมาตรการการขุดลอกตามระยะเวลาที่เหมาะสม |
