ข้อมูลสภาพปัญหาและแนวทางการแก้ไขปัญหเบื้องต้น  
ของตำแหน่งกีดขวางทางน้ำ จังหวัดเชียงใหม่

รหัสตำแหน่งกีดขวางที่: CM0911005001

วันที่สำรวจ: 21 กุมภาพันธ์ 2563

ชื่อลำน้ำ แม่น้ำฝาง  
หมู่บ้าน หมู่ที่ 5 แม่ข่า

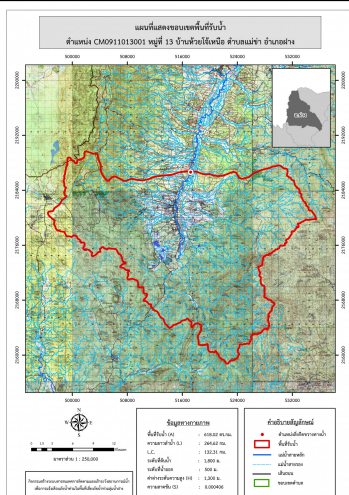
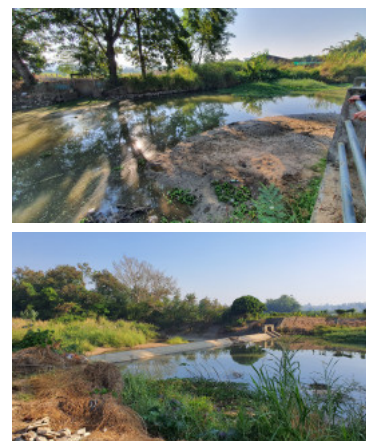
รูปภาพประกอบ

| พิกัดเริ่มปัญหา | | | | | พิกัดสิ้นสุดปัญหา | | | | | | | | | | | |
|---|--|---|--|---|---|---|---|---|--|---|---|---|---|---|---|---|
| - อื่นๆ | | | | | ฝายน้ำล้น กรมชลประทานโอนให้เทศบาลแล้ว | | | | | | | | | | | |

> โดยธรรมชาติ การทับถมของตะกอน (ลำน้ำตื้นเขิน) วัชพืช (ผักตบชวา ) อื่นๆ (เศษกิ่งไม้ )

> โดยมนุษย์ จาก อื่นๆ (ฝายน้ำล้น (กรมชลประทาน))

| สภาพปัญหาการกีดขวางทางน้ำ | แนวทางและวิธีการแก้ไขปัญหเบื้องต้น |
|---|---|
| มีฝายน้ำล้นขวางทางน้ำ ช่วงน้ำหลากจะพัดพาเศษกิ่งไม้ วัชพืช และสิ่งปฏิกูล มาติดตอม่อทำให้เกิดน้ำท่วมด้านเหนือ | ข้อมูลพื้นที่รับน้ำของตำแหน่งที่เกิดปัญหา<br>$A = 618.02$ ตารางกิโลเมตร อัตราการไหลสูงสุด = $249.75 \text{ m}^3/\text{s}$<br>Return period = 50 ปี<br>หน้าตัดการระบายน้ำปัจจุบันเพียงพอที่จะระบายน้ำหลากได้พอสมควรแล้วจึงพิจารณาขุดลอกเอาตะกอนทราย และเศษกิ่งไม้ออกก่อนฤดูน้ำหลาก และวางแผนมาตรการการขุดลอกตามระยะเวลาที่เหมาะสม |
