ข้อมูลสภาพปัญหาและแนวทางการแก้ไขปัญหเบื้องต้น  
ของตำแหน่งการกีดขวางทางน้ำ จังหวัดเชียงใหม่

รหัสตำแหน่งกีดขวางทางน้ำ: CM0905015001

วันที่สำรวจ: 21 กุมภาพันธ์ 2563

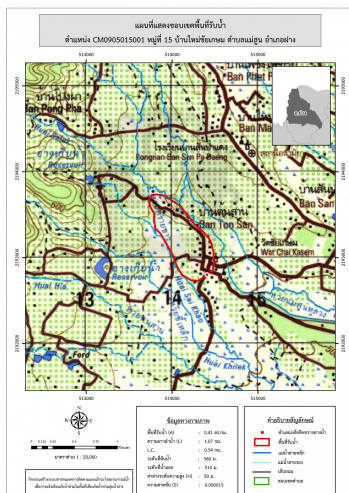
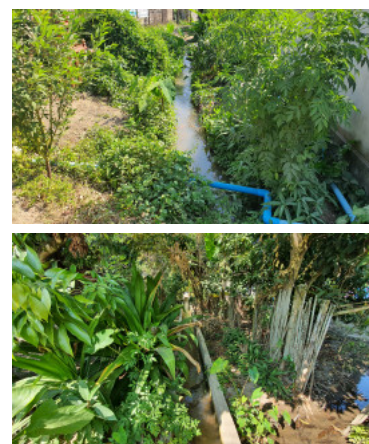
รูปภาพประกอบ

ลักษณะความเสียหาย น้ำท่วม ระดับ ปานกลาง

> โดยมนุษย์ จาก ระบบสาธารณสุข: ท่อดลอดที่ตัดลำน้ำมีขนาดเล็กเกินไประบายน้ำหลากไม่ทัน

| สภาพปัญหาการกีดขวางทางน้ำ | แนวทางและวิธีการแก้ไขปัญหเบื้องต้น |
|---|---|
| มีท่อดลอดเส้นผ่านศูนย์กลาง 0.50 เมตร จำนวน 1 ช่อง<br>ลอดใต้ถนนมีขนาดเล็กช่วงน้ำหลากจะพัดพาเศษกิ่งไม้<br>และสิ่งปฏิกูลมาติดบริเวณปากท่อไม่สามารถระบายน้ำหลากได้ทันทำให้เกิดน้ำท่วม | ข้อมูลพื้นที่รับน้ำของตำแหน่งที่เกิดปัญหา<br>$A = 0.41$ ตารางกิโลเมตร $L0 = 1.07$ กิโลเมตร $H = 50$ เมตร $C = 0.15$<br>$tc = 0.23$ ชั่วโมง $I = 100$ มิลลิเมตร อัตราการไหลสูงสุด $= 1.14 \text{ m}^3/\text{s}$<br>Return period = 10 ปี<br>เปลี่ยนขนาดท่อกลมเป็นมีขนาดเส้นผ่านศูนย์กลาง 1.00 เมตร จำนวน 1 ช่อง<br>ความลาดชันท้องน้ำ 0.005 |
