ข้อมูลสภาพปัญหาและแนวทางการแก้ไขปัญหาเบื้องต้น  
ของตำแหน่งกีดขวางทางน้ำ จังหวัดเชียงใหม่

รหัสตำแหน่งกีดขวางทางน้ำ: CM0906002001

ชื่อลำน้ำ ห้วยงู

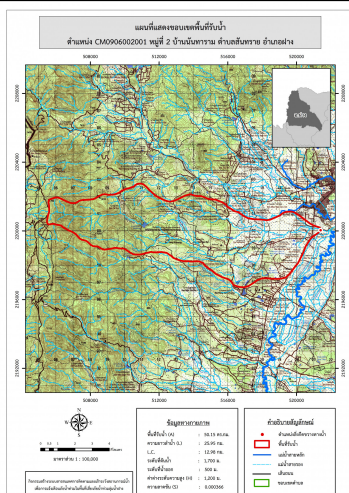
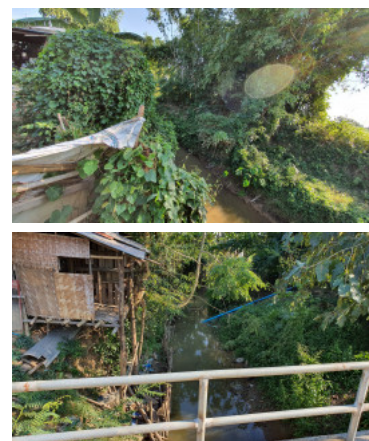
รูปภาพประกอบ

> โดยมนุษย์ จาก การถมดิน สิ่งปลูก

ระดับการกีดขวาง ปานกลาง คิดเป็น 30-70%

| สภาพปัญหาการกีดขวางทางน้ำ | แนวทางและวิธีการแก้ไขปัญหายเบื้องต้น |
|---|---|
| ลำน้ำช่วงนี้เป็นทางน้ำเปิดขนาด กว้าง 2.50 เมตร ลึก 2.00 เมตร มีขนาดหน้าตัดที่เล็ก รวมถึงมีการรูกลำน้ำตลอดทั้งช่วงโดยชุมชนบริเวณนั้น อีกทั้งมีสิ่งปลูกสัสมอยู่ในลำน้ำจำนวนมากทำให้ไม่สามารถรองรับปริมาณน้ำหลากได้เต็มศักยภาพ | ข้อมูลพื้นที่รับน้ำของตำแหน่งที่เกิดปัญหา<br>$A = 50.15$ ตารางกิโลเมตร อัตราการไหลสูงสุด = $69.29 \text{ m}^3/\text{s}$<br>Return period = 50 ปี<br>ขุดลอกทางน้ำเปิดให้สามารถรองรับปริมาณน้ำหลากสูงสุดได้มีขนาด กว้าง 3.00 เมตร ลึก 2.00 เมตร ความลาดชันด้านข้าง 1:2 และขุดลอกตามระยะเวลาที่เหมาะสม ความลาดชันท้องน้ำ 0.001 |
