ข้อมูลสภาพปัญหาและแนวทางการแก้ไขปัญหาเบื้องต้น  
ของตำแหน่งการกีดขวางทางน้ำ จังหวัดเชียงใหม่

รหัสตำแหน่งกีดขวางทางน้ำ: CM0901001001

วันที่สำรวจ: 21 กุมภาพันธ์ 2563

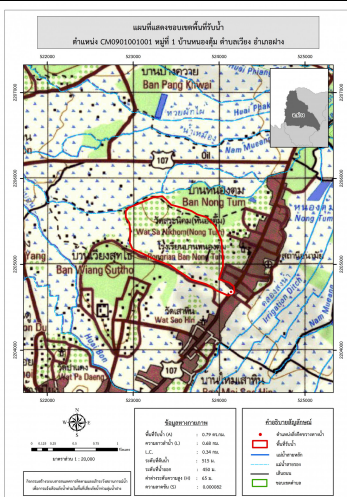
รูปภาพประกอบ

ระบบสาธารณูปโภค: ท่อลอดถนนที่ตัดลำน้ำมีขนาดเล็กเกินไประบายน้ำหลากไม่ทัน วางท่อตามแนวลำน้ำทดแทนลำน้ำเดิม

| สภาพปัญหาการกีดขวางทางน้ำ | แนวทางและวิธีการแก้ไขปัญหายเบื้องต้น |
|---|---|
| มีท่อลอดกลมเส้นผ่านศูนย์กลาง 0.60 เมตร จำนวน 1 ช่อง<br>ลอดใต้ถนนมีขนาดเล็กช่วงน้ำหลากจะพัดพาเศษกิ่งไม้<br>สิ่งปฏิกูลมาติดบริเวณปากท่อ และด้านท้ายน้ำมีการวางท่อทดแทนลำน้ำเดิม<br>ไม่สามารถระบายน้ำหลากได้ทันทำให้เกิดน้ำท่วม | ข้อมูลพื้นที่รับน้ำของตำแหน่งที่เกิดปัญหา<br>$A = 0.79$ ตารางกิโลเมตร $L_0 = 0.8$ กิโลเมตร $H = 65$ เมตร $C = 0.15$<br>$tc = 0.15$ ชั่วโมง $I = 110$ มิลลิเมตร อัตราการไหลสูงสุด $= 2.42 \text{ m}^3/\text{s}$<br>Return period = 10 ปี<br><br>เปลี่ยนชนิดท่อจากท่อกลมเป็นท่อลอดเหลี่ยมให้สามารถรองรับปริมาณน้ำหลาก<br>สูงสุดได้มีขนาด กว้าง 0.80 เมตร สูง 0.80 เมตร จำนวน 2 ช่อง รื้อถอนท่อที่<br>วางแทนลำน้ำเดิม และก่อสร้างรางระบายน้ำรูปตัวยูขนาด กว้าง 1.50 เมตร<br>ลึก 1.00 เมตร จนบรรจบกับลำน้ำสายหลัก ความลาดชันท้องน้ำ 0.005 |
