ข้อมูลสภาพปัญหาและแนวทางการแก้ไขปัญหาเบื้องต้น  
ของตำแหน่งการกัดเซาะทางน้ำ จังหวัดเชียงใหม่

รหัสตำแหน่งการกัดเซาะ: CM0910014001

ชื่อลำน้ำ ห้วยไคร้

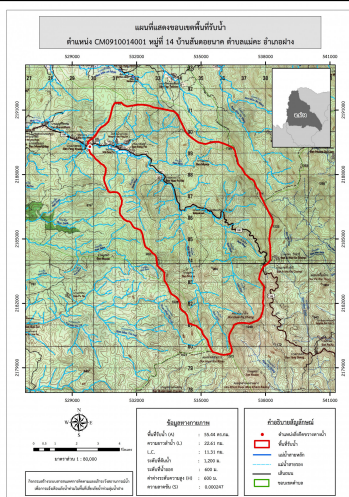
รูปภาพประกอบ

ลักษณะความเสียหาย น้ำท่วม ระดับ น้อย

- > โดยธรรมชาติ การทับถมของตะกอน (ลำน้ำตื้นเขิน) อื่นๆ (เศษกิ่งไม้)
- > โดยมนุษย์ จาก ระบบสาธารณูปโภค: สะพานมีหน้าตัดแคบเกินไป หรือมีตอม่อมากเกินไปในช่วงฤดูน้ำหลากระบายไม่ทัน

| สภาพปัญหาการกัดเซาะทางน้ำ | แนวทางและวิธีการแก้ไขปัญหายั่งยืน |
|---|---|
| สะพานมีหน้าตัดเล็กเกินไป ช่วงน้ำหลากจะพัดพาเศษกิ่งไม้ วัชพืช และสิ่งบ่งชี้ มาติดตอม่อทำให้เกิดน้ำท่วมด้านเหนือ | ข้อมูลพื้นที่รับน้ำของตำแหน่งที่เกิดปัญหา<br>$A = 55.44$ ตารางกิโลเมตร อัตราการไหลสูงสุด = $72.93 \text{ m}^3/\text{s}$<br>Return period = 50 ปี<br>หน้าตัดการระบายน้ำปัจจุบันเพียงพอที่จะระบายน้ำหลากได้พอสมควรแล้วจึงพิจารณาขุดลอกเอาตะกอนทราย และเศษกิ่งไม้ออกก่อนฤดูน้ำหลาก และวางแผนมาตรการการขุดลอกตามระยะเวลาที่เหมาะสม |
