ข้อมูลสภาพปัญหาและแนวทางการแก้ไขปัญหเบื้องต้น  
ของตำแหน่งการกีดขวางทางน้ำ จังหวัดเชียงใหม่

รหัสตำแหน่งกีดขวางที่: CM0903002001

วันที่สำรวจ: 21 กุมภาพันธ์ 2563

ชื่อลำน้ำ น้ำมว

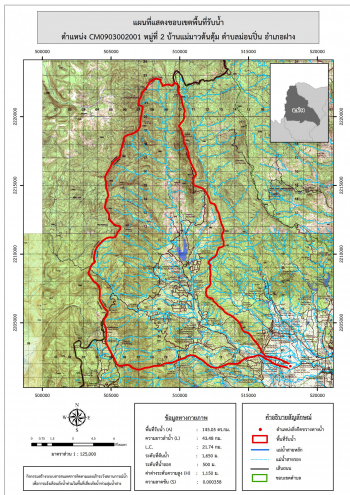
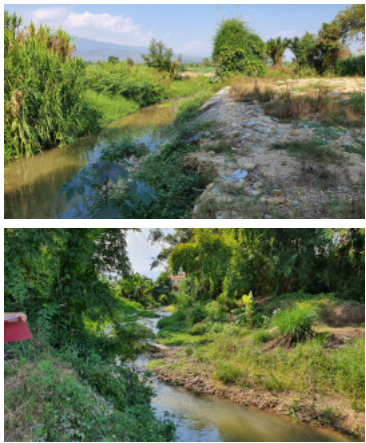
| รูปภาพประกอบ |

ลักษณะความเสียหาย น้ำท่วม ระดับ น้อย

สาเหตุของการกีดขวางทางน้ำ

> โดยธรรมชาติ ตลิ่งพังการกัดเซาะ การทับถมของตะกอน (ลำน้ำตื้นเขิน)

> โดยมนุษย์ จาก การถมดิน

ระดับการกีดขวาง ปานกลาง คิดเป็น 30-70%

| สภาพปัญหาการกีดขวางทางน้ำ | แนวทางและวิธีการแก้ไขปัญหเบื้องต้น |
|---|---|
| ทางน้ำเปิดขนาด กว้าง 5.00 เมตร ลึก 2.00 เมตร มีขนาดหน้าตัดที่เล็ก<br>เกิดจากการรูก้าโดยการถมที่กินพื้นที่ลำน้ำทำให้ไม่สามารถรองรับปริมาณ<br>น้ำหลากได้เต็มศักยภาพ | ข้อมูลพื้นที่รับน้ำของตำแหน่งที่เกิดปัญหา<br>$A = 145.05$ ตารางกิโลเมตร อัตราการไหลสูงสุด = $119.17 \text{ m}^3/\text{s}$<br>Return period = 50 ปี<br>ขุดลอกหน้าตัดทางน้ำเปิดให้สามารถรองรับปริมาณน้ำหลากสูงสุดได้มีขนาด<br>กว้าง 12.00 เมตร ลึก 2.50 เมตร ความลาดชันตลิ่ง 1:2<br>และวางมาตรการขุดลอกตามระยะเวลาที่เหมาะสม |
