ข้อมูลสภาพปัญหาและแนวทางการแก้ไขปัญหเบื้องต้น  
ของตำแหน่งการกีดขวางทางน้ำ จังหวัดเชียงใหม่

รหัสตำแหน่งกีดขวางทางน้ำ: CM2104002001

วันที่สำรวจ: 21 กุมภาพันธ์ 2563

ชื่อลำน้ำ ลำห้วย  
หมู่บ้าน หมู่ที่ 2 ห้วยไผ่

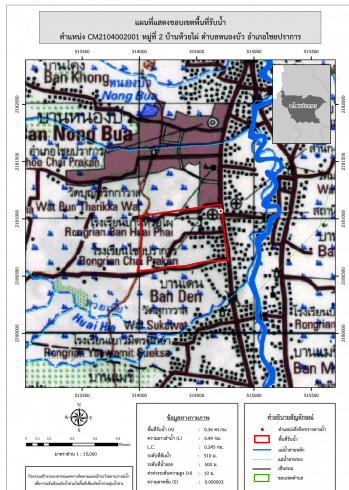
รูปภาพประกอบ

> โดยมนุษย์ จาก ระบบสาธารณูปโภค: ท่อลอดถนนที่ตัดลำน้ำมีขนาดเล็กเกินไประบายน้ำหลากไม่ทัน วางท่อตามแนวลำน้ำทดแทนลำน้ำเดิม

| สภาพปัญหาการกีดขวางทางน้ำ | แนวทางและวิธีการแก้ไขปัญหเบื้องต้น |
|---|---|
| มีลำห้วยไหลขนาดก้นบ้นมี ท่อลอดกลมเส้นผ่านศูนย์กลาง 0.60 เมตร<br>จำนวน 1 ช่อง และ ท่อลอดเหลี่ยม กว้าง 0.60 เมตร สูง 0.80 เมตร จำนวน 1<br>ช่อง ลอดใต้ถนนเป็นช่วงๆ ช่วงน้ำหลากจะพัดพาเศษกิ่งไม้<br>และสิ่งปฏิกูลมาติดบริเวณปากท่อ<br>ไม่สามารถระบายน้ำหลากได้ทันทำให้เกิดน้ำท่วม | ข้อมูลพื้นที่รับน้ำของตำแหน่งที่เกิดปัญหา<br>$A = 0.36$ ตารางกิโลเมตร $L0 = 0.49$ กิโลเมตร $H = 10$ เมตร $C = 0.15$<br>$tc = 0.17$ ชั่วโมง $I = 110$ มิลลิเมตร อัตราการไหลสูงสุด $= 1.1 \text{ m}^3/\text{s}$<br>Return period = 10 ปี<br>หน้าตัดเดิมไม่สามารถรองรับปริมาณน้ำหลากได้<br>พิจารณาเปลี่ยนขนาดหน้าตัดท่อเหลี่ยมใหม่โดยเป็นรางระบายน้ำรูปตัวยูมีขนาด<br>กว้าง 1.00 เมตร สูง 1.00 เมตร ส่วนท่อลอดใช้ท่อเหลี่ยมขนาด กว้าง 1.00<br>เมตร สูง 1.00 เมตร จำนวน 1 ช่อง ความลาดชันท้องน้ำ 0.002 |
