ข้อมูลสภาพปัญหาและแนวทางการแก้ไขปัญหาเบื้องต้น  
ของตำแหน่งกีดขวางทางน้ำ จังหวัดเชียงใหม่

รหัสตำแหน่งกีดขวางทางน้ำ: CM2101001001

ชื่อลำน้ำ รางระบายน้ำซอย 7  
หมู่บ้าน หมู่ที่ 1 ปงตำ

เป็นสาขาของแม่น้ำ แม่น้ำฝาง/แม่น้ำกก  
ตำบล ปงตำ อำเภอ ไชยปราการ

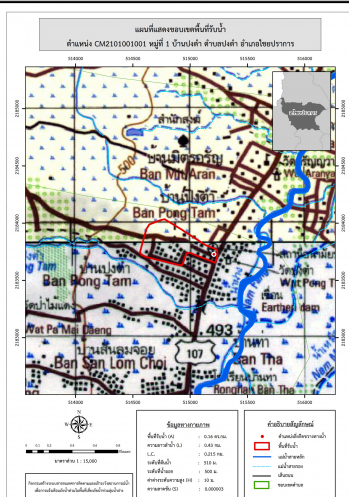
รูปภาพประกอบ

> โดยมนุษย์ จาก ระบบสาธารณสุข: ท่อลอดถนนที่ตัดลำน้ำมีขนาดเล็กเกินไประบายน้ำหลากไม่ทัน วางท่อตามแนวลำน้ำทดแทนลำน้ำเดิม

| สภาพปัญหาการกีดขวางทางน้ำ | แนวทางและวิธีการแก้ไขปัญหายเบื้องต้น |
|---|---|
| มีท่อลอดเหลี่ยม กว้าง 0.50 เมตร สูง 0.60 เมตร จำนวน 1 ช่อง<br>ลอดใต้ถนนมีขนาดเล็กไม่สามารถระบายน้ำหลากได้ทันทำให้เกิดน้ำท่วม | ข้อมูลพื้นที่รับน้ำของตำแหน่งที่เกิดปัญหา<br>$A = 0.16$ ตารางกิโลเมตร $L0 = 0.43$ กิโลเมตร $H = 10$ เมตร $C = 0.15$<br>$tc = 0.74$ ชั่วโมง $= 110$ มิลลิเมตร อัตราการไหลสูงสุด $= 0.73 \text{ m}^3/\text{s}$<br>Return period = 10 ปี<br>ขนาดท่อเดิมมีขนาดใกล้เคียงกับขนาดท่อที่มีศักยภาพที่จะระบายน้ำได้<br>ดังนั้นจึงไม่พิจารณาเปลี่ยนขนาดท่อ ควรขุดลอกท่อ และวางมาตรการ<br>การขุดลอกตามระยะเวลาที่เหมาะสม ความลาดชันท้องน้ำ 0.002 |
