ข้อมูลสภาพปัญหาและแนวทางการแก้ไขปัญหเบื้องต้น  
ของตำแหน่งการกีดขวางทางน้ำ จังหวัดเชียงใหม่

รหัสตำแหน่งกีดขวางที่: CM2103002001

วันที่สำรวจ: 21 กุมภาพันธ์ 2563

ชื่อลำน้ำ ห้วยโป่ง

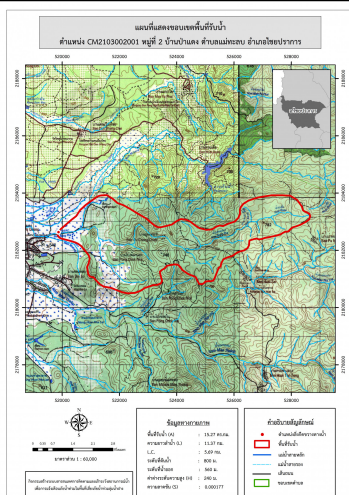
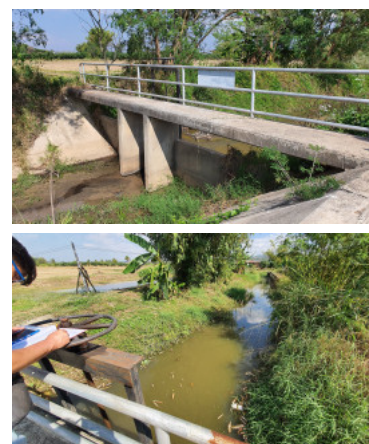
รูปภาพประกอบ

ลักษณะความเสียหาย น้ำท่วม ระดับ ปานกลาง

> โดยมนุษย์ จาก อื่นๆ (ฝายน้ำล้น (กรมชลประทาน))

| สภาพปัญหาการกีดขวางทางน้ำ | แนวทางและวิธีการแก้ไขปัญหเบื้องต้น |
|---|---|
| ในช่วงน้ำหลาก มีเศษกิ่งไม้ วัชพืช และสิ่งปฏิกูล มาติดตอม่อฝายอัดน้ำของกรมชลประทานทำให้เกิดน้ำท่วมด้านเหนือน้ำ | ข้อมูลพื้นที่รับน้ำของตำแหน่งที่เกิดปัญหา<br>$A = 15.27$ ตารางกิโลเมตร $L_0 = 11.37$ กิโลเมตร $H = 240$ เมตร $C = 0.15$<br>$t_c = 1.91$ ชั่วโมง $Q = 35$ มิลลิเมตร อัตราการไหลสูงสุด $= 22.29 \text{ m}^3/\text{s}$<br>Return period = 10 ปี<br>พิจารณาขุดลอกเอาตะกอนทราย และเศษกิ่งไม้ออกก่อนฤดูน้ำหลาก และวางแผนมาตรการการขุดลอกตามระยะเวลาที่เหมาะสม |
