ข้อมูลสภาพปัญหาและแนวทางการแก้ไขปัญหาเบื้องต้น  
ของตำแหน่งกีดขวางทางน้ำ จังหวัดเชียงใหม่

รหัสตำแหน่งกีดขวางทางน้ำ: CM1006001001

ชื่อลำน้ำ เหมืองแม่ยาว  
หมู่บ้าน หมู่ที่ 1 หลวง

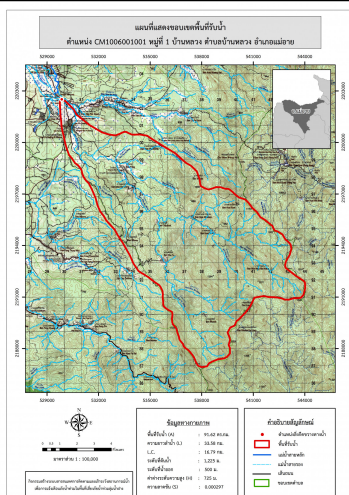
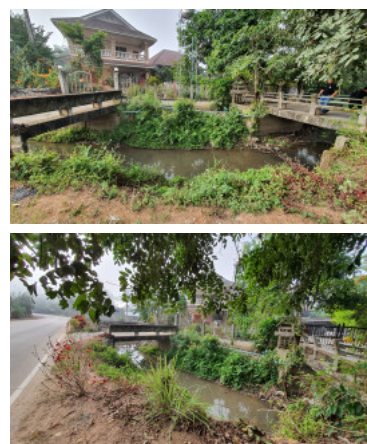
รูปภาพประกอบ

ลักษณะความเสียหาย น้ำท่วม ระดับ น้อย

> โดยมนุษย์ จาก สิ่งปลูกสร้างเป็นของส่วนบุคคล หรือส่วนบุคคล : เป็นส่วนอาคาร หลัง รั้ว 3 หลัง อื่นๆ

การถมดิน

| สภาพปัญหาการกีดขวางทางน้ำ | แนวทางและวิธีการแก้ไขปัญหายเบื้องต้น |
|---|---|
| ทางน้ำเปิดขนาด กว้าง 3.00 เมตร ลึก 2.00 เมตร<br>และมีการรูก้าของที่อยู่อาศัย ทำให้หน้าตัดทางน้ำไม่เพียงพอต่อการระบายน้ำ | ข้อมูลพื้นที่รับน้ำของตำแหน่งที่เกิดปัญหา<br>$A = 91.62$ ตารางกิโลเมตร อัตราการไหลสูงสุด = $80.95 \text{ m}^3/\text{s}$<br>Return period = 25 ปี<br>ขุดลอกหน้าตัดทางน้ำเปิดใหม่ ขนาด กว้าง 4.00 เมตร ลึก 2.00 เมตร<br>ความลาดชันด้านข้าง 1:2 และ เจริญให้หรือถอนส่วนที่รูก้า |
