ข้อมูลสภาพปัญหาและแนวทางการแก้ไขปัญหาเบื้องต้น
ของดำเนินการกีดขวางทางน้ำ จังหวัดเชียงใหม่

รหัสดำเนินการกีดขวางที่: CM1002003001
วันที่สำรวจ: 24 กุมภาพันธ์ 2563

ชื่อลำน้ำ น้ำแม่สาว
หมู่บ้าน หมู่ที่ 3 หนองเตึง

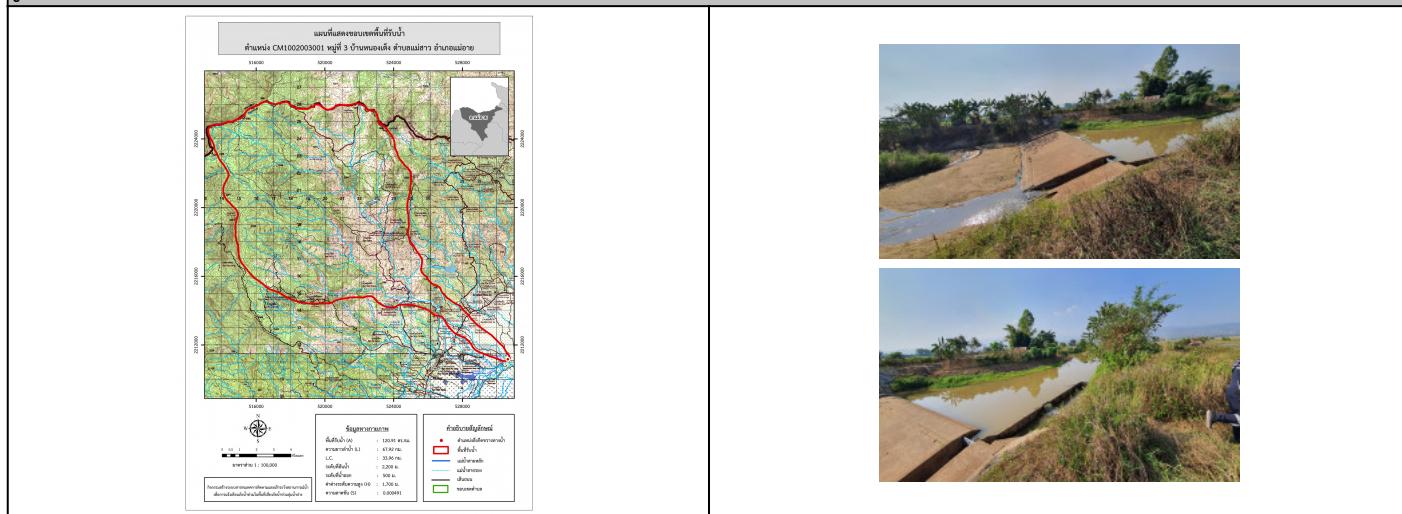
รูปภาพประกอบ

สภาพปัญหาการกีดขวางทางน้ำ	แนวทางและวิธีการแก้ไขปัญหาเบื้องต้น
มีฝายน้ำล้นกีดขวางทางน้ำทำให้เศษกิ่งไม้ วัชพืช สิ่งปฏิกูล มาติดในช่วงน้ำหลาก และด้านเหนือน้ำมีตะกอนตกเต็มหน้าฝาย ทำให้เกิดน้ำท่วมด้านเหนือน้ำ	ข้อมูลพื้นที่รับน้ำของดำเนินการกีดบัญชา $A = 120.91$ ตารางกิโลเมตร อัตราการไหลสูงสุด $= 108.59 \text{ m}^3/\text{s}$ Return period = 50 ปี หน้าตัดการระบายน้ำปัจจุบันเพียงพอที่จะระบายน้ำหลักได้พอสมควรแล้ว จึงพิจารณาขุดลอกเอตตะกอนทรัพย์ และเศษกิ่งไม้ออกก่อนถูกน้ำหลัก ^{แล้ว} และวางแผนการการขุดลอกตามระยะเวลาที่เหมาะสม
