ข้อมูลสภาพปัญหาและแนวทางการแก้ไขปัญหเบื้องต้น  
ของตำแหน่งการกีดขวางทางน้ำ จังหวัดเชียงใหม่

รหัสตำแหน่งกีดขวางทางน้ำ: CM2101007001

วันที่สำรวจ: 25 พฤษภาคม 2563

ชื่อลำน้ำ หนองฮ่าง  
หมู่บ้าน หมู่ที่ 7 ห้วยบง

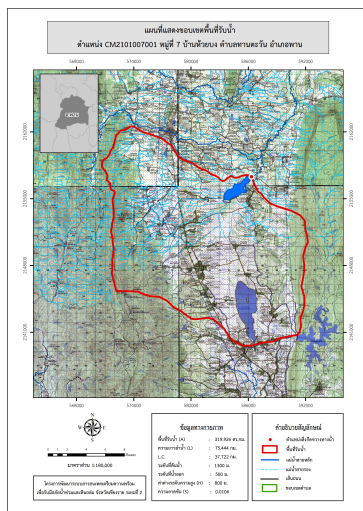
รูปภาพประกอบ

| สภาพปัญหาการกีดขวางทางน้ำ | แนวทางและวิธีการแก้ไขปัญหเบื้องต้น |
|---|---|
| หนองฮ่างเป็นแหล่งรับน้ำขนาดใหญ่ที่รับน้ำจากตัวอำเภอพาน และรับน้ำสาขาอีกหลายแห่งปัจจุบันมีสภาพตื้นเขินมีเกาะกลางน้ำเกิดขึ้นขนาดใหญ่ถูกปกคลุมด้วยต้นไม้ และวัชพืช มีหลายหน่วยงานมาทำการปรับปรุง และขุดลอก แต่เป็นเพียงโครงการขนาดเล็ก ทำให้หนองฮ่างส่วนใหญ่ยังคงตื้นเขิน และมีวัชพืชขึ้นอย่างหนาแน่น | ข้อมูลพื้นที่รับน้ำของตำแหน่งที่เกิดปัญหา<br>$A = 319.93$ ตารางกิโลเมตร อัตราการไหลสูงสุด = $178.45 \text{ m}^3/\text{s}$<br>Return period = 50 ปี<br>ขุดลอกลำน้ำตลอดช่วงดังกล่าว กำจัดวัชพืช และต้นไม้ที่กีดขวางทางน้ำ และวางมาตรการขุดลอกตามระยะเวลาที่เหมาะสมของพื้นที่ |
