ข้อมูลสภาพปัญหาและแนวทางการแก้ไขปัญหเบื้องต้น  
ของตำแหน่งการกีดขวางทางน้ำ จังหวัดเชียงใหม่

รหัสตำแหน่งกีดขวางทางน้ำ: CM0911001002

วันที่สำรวจ: 21 กุมภาพันธ์ 2563

ชื่อลำน้ำ เหมืองแมงอน  
หมู่บ้าน หมู่ที่ 1 สบข่า

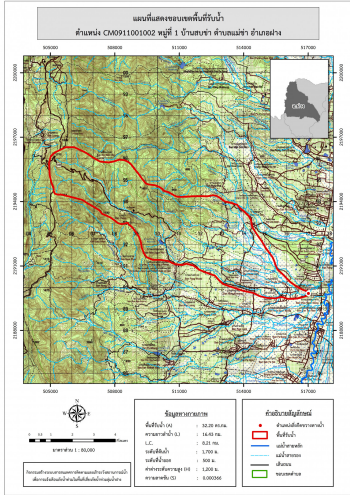
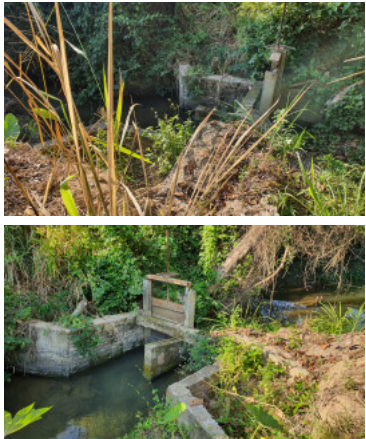
| รูปภาพประกอบ | |

> โดยธรรมชาติ วัชพืช (ผักตบชวา ) อื่นๆ ( เศษกิ่งไม้ )

> โดยมนุษย์ จาก สิ่งปฏิกูล อื่นๆ (ฝายน้ำล้น)

ระดับการกีดขวาง ปานกลาง คิดเป็น 30-70%

| สภาพปัญหาการกีดขวางทางน้ำ | แนวทางและวิธีการแก้ไขปัญหเบื้องต้น |
|---|---|
| มีโครงสร้างแบ่งน้ำมาจากฝายแมลงของน้ำกรมทรัพยากรน้ำเพื่อส่งน้ำเข้าคลองส่งน้ำ ช่วงน้ำหลากไม่สามารถควบคุมปริมาณน้ำที่จะไหลเข้าคลองส่งน้ำได้น้ำไหลล้นเข้าคลอง และตลิ่งมีระดับต่ำ ทำให้มีปริมาณน้ำไหลเข้าคลองส่งน้ำมากเกินไปสภาพของคลองส่งน้ำ เกิดน้ำท่วมชุมชนสองข้างคลอง | ข้อมูลพื้นที่รับน้ำของตำแหน่งที่เกิดปัญหา<br>$A = 32.2$ ตารางกิโลเมตร อัตราการไหลสูงสุด = $5 \text{ m}^3/\text{s}$<br>Return period = 50 ปี<br>ก่อสร้างประตูควบคุมน้ำ และสร้างคันกันน้ำเพิ่มระดับตลิ่งเพื่อควบคุมไม่ให้น้ำแมงอนไหลข้ามเขื่อนเข้าลำเหมืองในช่วงน้ำหลากเกินความจุลำน้ำ โดยพิจารณาออกแบบให้น้ำสามารถระบายน้ำผ่านประตูน้ำสูงสุด 2.00 ลบ.ม./วินาที |
