ข้อมูลสภาพปัญหาและแนวทางการแก้ไขปัญหาเบื้องต้น  
ของตำแหน่งการกีดขวางทางน้ำ จังหวัดเชียงใหม่

รหัสตำแหน่งกีดขวางทางน้ำ: CM0911001004

ชื่อลำน้ำ เหมืองแมงอน  
หมู่บ้าน หมู่ที่ 1 สบข่า

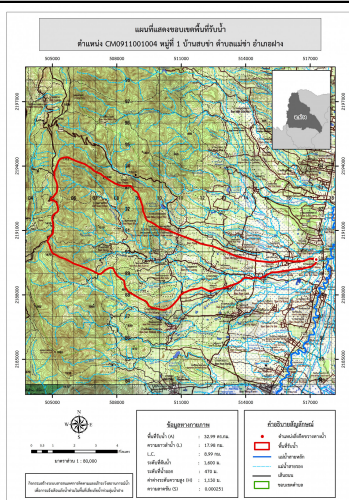
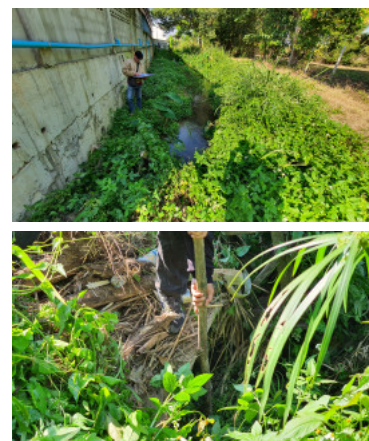
รูปภาพประกอบ

> โดยมนุษย์ จาก ระบบสาธารณูปโภค: ท่อดลอดถนนที่ตัดลำน้ำมีขนาดเล็กเกินไประบายน้ำหลากไม่ทัน วางท่อตามแนวลำน้ำทดแทนลำน้ำเดิม

| สภาพปัญหาการกีดขวางทางน้ำ | แนวทางและวิธีการแก้ไขปัญหายเบื้องต้น |
|---|---|
| เป็นคลองส่งน้ำแยกมาจากห้วยแมงอนช่วงน้ำหลากไม่สามารถควบคุมปริมาณน้ำที่จะไหลเข้าคลองส่งน้ำได้ ทำให้มีปริมาณน้ำไหลเข้าคลองส่งน้ำมากเกินไปศักยภาพของคลองส่งน้ำ มีท่อลอดกลมเส้นผ่านศูนย์กลาง 1.00 เมตร จำนวน 1 ช่อง มีขนาดเล็กไม่สามารถระบายน้ำหลากได้ทันทำให้เกิดน้ำท่วม | ข้อมูลพื้นที่รับน้ำของตำแหน่งที่เกิดปัญหา<br>$A = 32.99$ ตารางกิโลเมตร อัตราการไหลสูงสุด = $5 \text{ m}^3/\text{s}$<br>Return period = 50 ปี<br>หลังจากการก่อสร้างประตูประบายน้ำเพื่อควบคุมน้ำจากฝายโดยพิจารณาให้น้ำผ่านประตูประบายน้ำได้ 2.00 ลบ.ม./วินาที ดังนั้นจึงพิจารณาเปลี่ยนขนาดท่อเป็นท่อกลมเส้นผ่านศูนย์กลาง 1.00 เมตร จำนวน 2 ช่อง<br>ความลาดชันท้องน้ำ 0.002 |
