ข้อมูลสภาพปัญหาและแนวทางการแก้ไขปัญหาเบื้องต้น  
ของตำแหน่งการกีดขวางทางน้ำ จังหวัดเชียงใหม่

รหัสตำแหน่งกีดขวางทางน้ำ: CM0901020001

วันที่สำรวจ: 21 กุมภาพันธ์ 2563

ชื่อลำน้ำ น้ำใจ

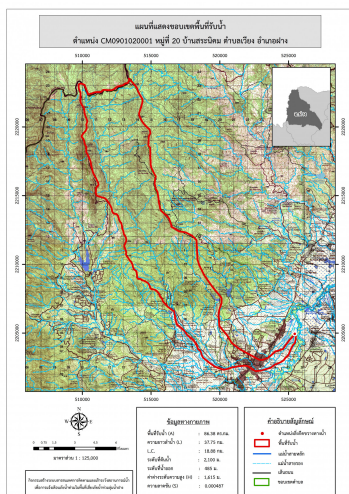
รูปภาพประกอบ

ลักษณะความเสียหาย น้ำท่วม ระดับ ปานกลาง

ระดับการกีดขวาง ปานกลาง คิดเป็น 30-70%

| สภาพปัญหาการกีดขวางทางน้ำ | แนวทางและวิธีการแก้ไขปัญหายเบื้องต้น |
|---|---|
| ฝายน้ำล้นกีดขวางทางน้ำทำให้เศษกิ่งไม้ วัชพืช และสิ่งปฏิกูล มาติดในช่วงน้ำหลากทำให้เกิดน้ำท่วมด้านเหนือน้ำ | ข้อมูลพื้นที่รับน้ำของตำแหน่งที่เกิดปัญหา<br>$A = 86.38$ ตารางกิโลเมตร อัตราการไหลสูงสุด = $61.93 \text{ m}^3/\text{s}$<br>Return period = 50 ปี<br>เนื่องจากถูกแบ่งน้ำเข้าคลองส่งน้ำแล้ว 20<br>เปอร์เซ็นต์ดังนั้นจะเหลือน้ำในลำน้ำแม่ใจ 80 เปอร์เซ็นต์<br>ใช้ปริมาณน้ำออกแบบที่ $61.93 \text{ ลบ.ม./วินาที}$ ที่ก่อสร้างฝายใหม่<br>โดยหน้าตัดทางน้ำเปิดใหม่โดยมีหน้าตัด กว้าง 7.00 เมตร ลึก 2.50<br>ความลาดชันตลิ่ง 1:2 |
