ข้อมูลสภาพปัญหาและแนวทางการแก้ไขปัญหเบื้องต้น  
ของตำแหน่งการกีดขวางทางน้ำ จังหวัดเชียงใหม่

รหัสตำแหน่งกีดขวางทางน้ำ: CM0903008001

วันที่สำรวจ: 21 กุมภาพันธ์ 2563

ชื่อลำน้ำ คลองเจ้า  
หมู่บ้าน หมู่ที่ 8 แม่มาวหนองบัว

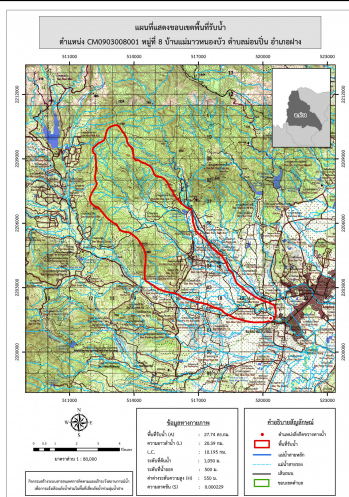
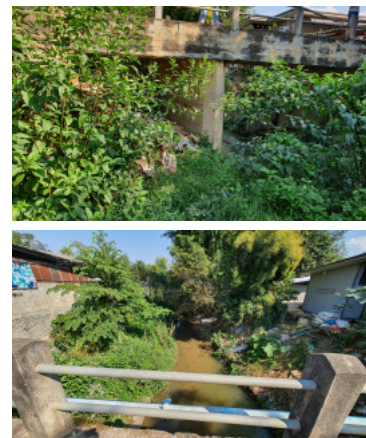
รูปภาพประกอบ

ลักษณะความเสียหาย น้ำท่วม ระดับ ปานกลาง

- > โดยธรรมชาติ ตลิ่งพังการกัดเซาะ
- > โดยมนุษย์ จาก สิ่งปลูกสร้างเป็นของส่วนบุคคล : เป็นส่วนอาคาร หลัง รั้ว หลัง อื่นๆ ถมที่รุกล้ำลำน้ำ

| สภาพปัญหาการกีดขวางทางน้ำ | แนวทางและวิธีการแก้ไขปัญหเบื้องต้น |
|---|---|
| ทางน้ำเปิดขนาด กว้าง 4.00 เมตร ลึก 2.00 เมตร มีขนาดหน้าตัดที่เล็ก<br>รวมไปถึงการมีสิ่งปฏิกูล และวัชพืชสะสมอยู่ในลำน้ำจำนวนมากทำให้<br>ไม่สามารถรองรับปริมาณน้ำหลากได้เต็มศักยภาพ | ข้อมูลพื้นที่รับน้ำของตำแหน่งที่เกิดปัญหา<br>$A = 27.74$ ตารางกิโลเมตร อัตราการไหลสูงสุด = $43.28 \text{ m}^3/\text{s}$<br>Return period = 25 ปี<br>ขุดลอกหน้าตัดทางน้ำเปิดให้สามารถรองรับปริมาณน้ำหลากสูงสุดได้มีขนาด<br>กว้าง 5.00 เมตร ลึก 2.50 เมตร ความลาดชันตลิ่ง 1:2<br>และวางมาตรการขุดลอกตามระยะเวลาที่เหมาะสม |
