ข้อมูลสภาพปัญหาและแนวทางการแก้ไขปัญหาเบื้องต้น  
ของตำแหน่งการกีดขวางทางน้ำ จังหวัดเชียงใหม่

รหัสตำแหน่งกีดขวางทางน้ำ: CM2102010001

วันที่สำรวจ: 21 กุมภาพันธ์ 2563

ชื่อลำน้ำ แม่น้ำฝาง

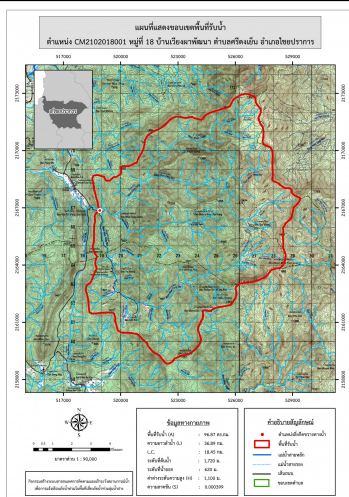
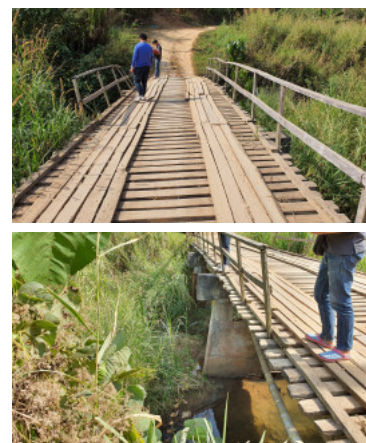
รูปภาพประกอบ

ลักษณะความเสียหาย น้ำท่วม ระดับ น้อย

> โดยมนุษย์ จาก ระบบสาธารณสุข: สะพานมีหน้าตัดแคบเกินไป หรือมีตอม่อมากเกินไปในช่วงฤดูน้ำหลากระบายไม่ทัน

| สภาพปัญหาการกีดขวางทางน้ำ | แนวทางและวิธีการแก้ไขปัญหายเบื้องต้น |
|---|---|
| สะพานคสล.และไม้กว้าง 20 เมตรมีหน้าตัดเล็กเกินไปช่วงน้ำหลากจะพัดพาเศษกิ่งไม้ วัชพืช และสิ่งปฏิกูล มาติดตอม่อทำให้เกิดน้ำท่วมด้านเหนือลำน้ำ | ข้อมูลพื้นที่รับน้ำของตำแหน่งที่เกิดปัญหา<br>$A = 96.87$ ตารางกิโลเมตร อัตราการไหลสูงสุด = $83.34 \text{ m}^3/\text{s}$<br>Return period = 25 ปี<br>หน้าตัดการระบายน้ำปัจจุบันเพียงพอที่จะระบายน้ำหลากได้พอสมควรแล้ว<br>จึงพิจารณาขุดลอกเอาตะกอนทราย และเศษกิ่งไม้ออกก่อนฤดูน้ำหลาก<br>และวางมาตรการการขุดลอกตามระยะเวลาที่เหมาะสม |

โดยวิธี ยังไม่ได้ดำเนินการ ผลการดำเนินการ -
