ข้อมูลสภาพปัญหาและแนวทางการแก้ไขปัญหเบื้องต้น  
ของตำแหน่งการกีดขวางทางน้ำ จังหวัดเชียงใหม่

รหัสตำแหน่งกีดขวางทางน้ำ: CM2102005002

วันที่สำรวจ: 21 กุมภาพันธ์ 2563

ชื่อลำน้ำ ลำห้วยขอย9  
หมู่บ้าน หมู่ที่ 5 อาย

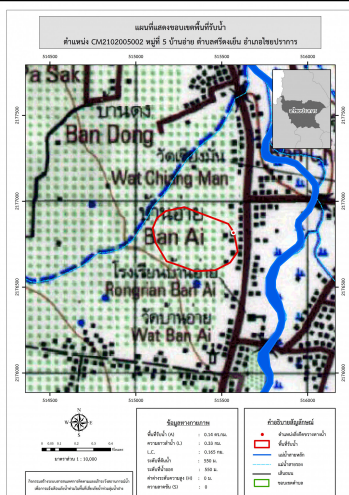
รูปภาพประกอบ

> โดยมนุษย์ จาก ระบบสาธารณูปโภค: ท่อลอดถนนที่ตัดลำน้ำมีขนาดเล็กเกินไประบายน้ำหลากไม่ทัน วางท่อตามแนวลำน้ำทดแทนลำน้ำเดิม

| สภาพปัญหาการกีดขวางทางน้ำ | แนวทางและวิธีการแก้ไขปัญหเบื้องต้น |
|---|---|
| มีท่อลอดกลมเส้นผ่านศูนย์กลาง 0.60 เมตร จำนวน 1 ช่อง<br>และมีการวางท่อทับแนวลำน้ำเดิมลอดใต้ถนนมีขนาดเล็กไม่สามารถระบายน้ำหลากได้ทันทำให้เกิดน้ำท่วม | ข้อมูลพื้นที่รับน้ำของตำแหน่งที่เกิดปัญหา<br>$A = 0.14$ ตารางกิโลเมตร $L0 = 0.33$ กิโลเมตร $H = -$ เมตร $C = 0.15$<br>$tc = 0.24$ ชั่วโมง $I = 110$ มิลลิเมตร อัตราการไหลสูงสุด $= 0.63 \text{ m}^3/\text{s}$<br>Return period = 10 ปี<br>เปลี่ยนขนาดท่อให้สามารถรองรับปริมาณน้ำหลากสูงสุดได้โดยใช้ท่อลอดกลมเส้นผ่านศูนย์กลาง 1.00 เมตร จำนวน 1 ช่อง ความลาดชันท้องน้ำ 0.002 |
