ข้อมูลสภาพปัญหาและแนวทางการแก้ไขปัญหาเบื้องต้น  
ของตำแหน่งการกีดขวางทางน้ำ จังหวัดเชียงใหม่

รหัสตำแหน่งกีดขวางที่: CM2104003001  
วันที่สำรวจ: 21 กุมภาพันธ์ 2563

ชื่อลำน้ำ ห้วยแม่เว  
หมู่บ้าน หมู่ที่ 3 หองบัว

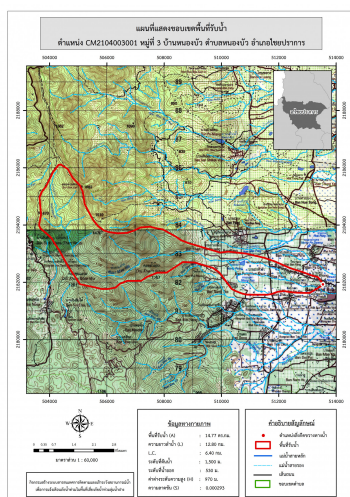
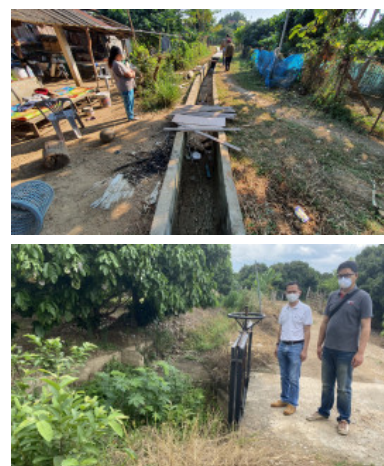
รูปภาพประกอบ

> โดยมนุษย์ จาก ระบบสาธารณูปโภค: ท่อลอดถนนที่ตัดลำน้ำมีขนาดเล็กเกินไประบายน้ำหลากไม่ทัน วางท่อตามแนวลำน้ำทดแทนลำน้ำเดิม

| สภาพปัญหาการกีดขวางทางน้ำ | แนวทางและวิธีการแก้ไขปัญหาเบื้องต้น |
|---|---|
| ลำห้วยแม่เวในเขตเทศบาลหองบัวก่อนช่วงที่เกิดปัญหาเป็นรางระบายน้ำ คสล. รูปตัวยู ขนาด 1.50 เมตร ลึก 1.50 เมตร หลังจากนั้นจะเป็นทางน้ำเปิดธรรมชาติขนาดประมาณ กว้าง 2 เมตร ลึก 1.50 เมตร มีความลาดชันตลิ่ง 1:1 ก่อนถึง จุดเริ่มต้นปัญหา จุดแรกเป็นฝายแบ่งน้ำทาง ทด.หองบัวได้ก่อสร้างประตูควบคุมน้ำเพื่อยกระดับน้ำเข้าพื้นที่เกษตร โดยสร้างประตูควบคุมน้ำกั้นเส้นทางของลำห้วยสายหลัก ทำให้ในช่วงน้ำหลากน้ำเอ่อท่วมเข้าลำเหมืองที่แบ่งน้ำเข้าพื้นที่ เกษตร และไหลตามรางระบายน้ำของทาง ทด.หองบัวเป็นรางระบายน้ำ คสล. กว้าง 0.60 เมตร สูง 0.80 เมตร และในเขตติดต่อก่อนเข้าเขตของ ทด.ไชยปราการจะเป็นทางน้ำเปิดธรรมชาติอยู่ช่วงระยะหนึ่งความยาวประมาณ 50 เมตร ก่อนไหลเข้ารางระบายน้ำ คสล. ของทด.ไชยปราการ ขนาด กว้าง 0.50 เมตร ลึก 0.60 เมตร และไหลมายังบริเวณขอข้างที่ว่าการอำเภอไชยปราการก่อนไหลลงลำห้วยแม่เว รางระบายน้ำในช่วงนี้มีสิ่งปลูกสร้างอุดกั้นทำให้น้ำท่วมในบริเวณดังกล่าวเป็นประจำ | ข้อมูลพื้นที่รับน้ำของตำแหน่งที่เกิดปัญหา<br>$A = 14.77$ ตารางกิโลเมตร $L_0 = 12.8$ กิโลเมตร $H = 970$ เมตร $C = 0.15$ tc = 1.28 ชั่วโมง<br>$I = 35$ มิลลิเมตร อัตราการไหลสูงสุด = $14.37 \text{ m}^3/\text{s}$ Return period = 10 ปี<br><br>เนื่องจากสภาพปัญหานี้เกิดเป็นช่วงมีสภาพพื้นที่แตกต่างกันช่วงปลายถูกบังคับโดยรางระบายน้ำ คสล. ขนาด กว้าง 0.50 เมตร ลึก 0.60 เมตร ซึ่งสามารถรองรับปริมาณได้ประมาณ 0.80 ลบ.ม./วินาที ดังนั้นการแก้ปัญหาจึงพิจารณาแบ่งเป็นสามช่วงดังนี้ (1) ก่อสร้างประตูควบคุมน้ำเพิ่มที่ทางเข้าลำเหมืองซึ่งแบ่งน้ำจากห้วยแม่เวขนาดกว้าง 1 เมตร ลึก 1.5 เมตร พร้อมปรับตลิ่งลำเหมืองในช่วงน้ำหลากให้เปิดประตูน้ำเพื่อไม่ให้น้ำไหลเข้าในฤดูฝนจนเกิดน้ำท่วมพื้นที่ในชุมชนส่วนช่วงฤดูเพาะปลูกใช้ประตูน้ำเพื่อส่งน้ำเข้าพื้นที่การเกษตร (2) สร้างรางระบายน้ำในช่วงที่ 2 ที่จะเชื่อมต่อกับรางระบายน้ำในเขต ทด.ไชยปราการขนาด กว้าง 0.60 เมตร ลึก 0.80 เมตร เท่ากับขนาดของทด.หองบัวได้ก่อสร้างไว้ทดแทนคลองดิน เพื่อรองรับน้ำจากพื้นที่ชุมชนบริเวณดังกล่าวโดยปิดประตูน้ำใน ข้อ 1 เพื่อไม่ให้น้ำหลากจากห้วยแม่เวไหลเข้ามาในชุมชน รางระบายน้ำนี้ใช้สำหรับรองรับน้ำที่ระบายจากชุมชนเท่านั้น (3) ปรับปรุงรางระบายน้ำที่รับน้ำมาจากพื้นที่ต้นน้ำผ่านในเขตชุมชนตลาดและลงสู่ลำห้วยแม่เวที่ สะพานให้มีขนาด กว้าง 0.60 เมตร ลึก 0.80 เมตร เท่ากับขนาดของเทศบาลตำบลหองบัวได้ก่อสร้างไว้และวางมาตรการขุดลอกเป็นประจำเพื่อให้สามารถระบายน้ำในช่วงน้ำหลากได้ ความลาดชันท้องน้ำไม่น้อยกว่า 0.01 |
