ข้อมูลสภาพปัญหาและแนวทางการแก้ไขปัญหาเบื้องต้น  
ของตำแหน่งการกีดขวางทางน้ำ จังหวัดเชียงใหม่

รหัสตำแหน่งกีดขวางทางน้ำ: CM1002007001

วันที่สำรวจ: 24 กุมภาพันธ์ 2563

ชื่อลำน้ำ เหมืองแม่สาว  
หมู่บ้าน หมู่ที่ 7 กาวิละ

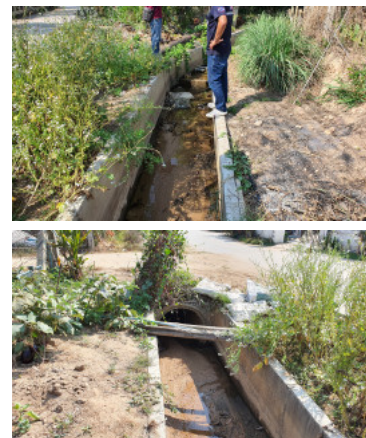
รูปภาพประกอบ

> โดยมนุษย์ จาก ระบบสาธารณูปโภค: ท่อลอดถนนที่ตัดลำน้ำมีขนาดเล็กเกินไประบายน้ำหลากไม่ทัน

| สภาพปัญหาการกีดขวางทางน้ำ | แนวทางและวิธีการแก้ไขปัญหายเบื้องต้น |
|---|---|
| เหมืองแม่สาวรับน้ำจากห้วยแม่สาวโดยไม่มีประตูควบคุมน้ำ และเนื่องจากมีการก่อสร้างวางระบายน้ำรูปตัวยูขนาด กว้าง 1.00 เมตร ลึก 0.80 เมตร และมีท่อลอดกลมเส้นผ่านศูนย์กลาง 0.80 เมตร จำนวน 1 ช่อง วางท่อทับแนวลำน้ำเดิมมีขนาดเล็กไม่สามารถระบายน้ำหลากได้ทันทำให้เกิด น้ำท่วม | ข้อมูลพื้นที่รับน้ำของตำแหน่งที่เกิดปัญหา<br>$A = 1.94$ ตารางกิโลเมตร $L0 = 4.85$ กิโลเมตร $H = 90$ เมตร $C = 0.15$<br>$tc = 1.04$ ชั่วโมง $I = 60$ มิลลิเมตร อัตราการไหลสูงสุด $= 3.24 \text{ m}^3/\text{s}$<br>Return period = 10 ปี<br>ก่อสร้างโครงสร้างควบคุมปริมาณน้ำที่จะไหลเข้าเหมืองแม่สาวโดยควบคุมให้มีปริมาณน้ำไม่เกิน 1.50 ลบ.ม./วินาที เพื่อให้หน้าตัดตรงระบายน้ำที่มีอยู่เดิมสามารถรับปริมาณน้ำได้ ความลาดชันท้องน้ำ 0.005 |
