ข้อมูลสภาพปัญหาและแนวทางการแก้ไขปัญหเบื้องต้น  
ของตำแหน่งการกีดขวางทางน้ำ จังหวัดเชียงใหม่

รหัสตำแหน่งกีดขวางทางน้ำ: CM1002006002

วันที่สำรวจ: 24 กุมภาพันธ์ 2563

ชื่อลำน้ำ ห้วยแม่ฮ้าง  
หมู่บ้าน หมู่ที่ 6 แม่ฮ้าง

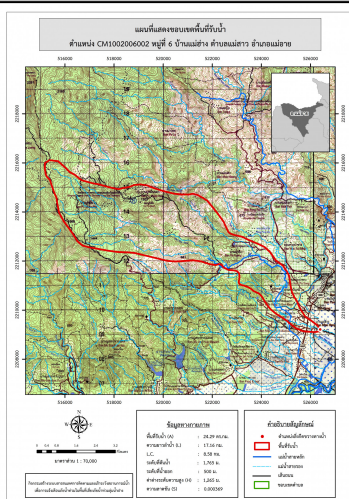
รูปภาพประกอบ

ลักษณะความเสียหาย น้ำท่วม ระดับ ปานกลาง

> โดยธรรมชาติ อื่นๆ (เศษกิ่งไม้)

> โดยมนุษย์ จาก อื่นๆ (ฝายน้ำล้น)

ระดับการกีดขวาง น้อย คิดเป็น 1-30%

| สภาพปัญหาการกีดขวางทางน้ำ | แนวทางและวิธีการแก้ไขปัญหเบื้องต้น |
|---|---|
| ฝายน้ำล้นกว้าง 20 เมตร ขวางทางน้ำทำให้เศษกิ่งไม้ วัชพืช และสิ่งปฏิกูล มาติดในช่วงน้ำหลากทำให้เกิดน้ำท่วมด้านเหนือ | ข้อมูลพื้นที่รับน้ำของตำแหน่งที่เกิดปัญหา<br>$A = 24.29$ ตารางกิโลเมตร $L_0 = 17.16$ กิโลเมตร $H = 1265$ เมตร $C = 0.15$<br>$t_c = 1.62$ ชั่วโมง $Q = 45$ มิลลิเมตร อัตราการไหลสูงสุด $= 30.39 \text{ m}^3/\text{s}$<br>Return period = 10 ปี<br>หน้าตัดการระบายน้ำปัจจุบันเพียงพอที่จะระบายน้ำหลากได้พอสมควรแล้ว<br>จึงพิจารณาขุดลอกเอาตะกอนทราย และเศษกิ่งไม้ ออกก่อนฤดูน้ำหลาก<br>และวางมาตรการการขุดลอกตามระยะเวลาที่เหมาะสม |
