ข้อมูลสภาพปัญหาและแนวทางการแก้ไขปัญหเบื้องต้น  
ของตำแหน่งการกีดขวางทางน้ำ จังหวัดเชียงใหม่

รหัสตำแหน่งกีดขวางทางน้ำ: CM1001008001

วันที่สำรวจ: 24 กุมภาพันธ์ 2563

ชื่อลำน้ำ ห้วยแม่ฮ้อย  
หมู่บ้าน หมู่ที่ 8 โองเหนือ

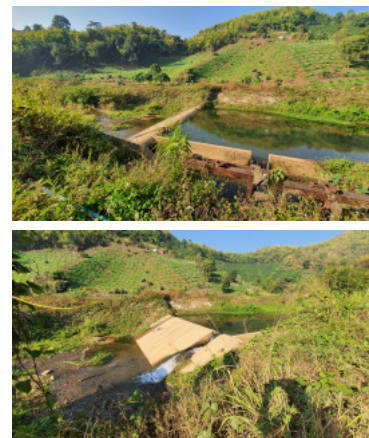
รูปภาพประกอบ

| พิกัดเริ่มปัญหา | | | | | พิกัดสิ้นสุดปัญหา | | | | | | | | | | |
|---|--|---|--|---|---|---|---|---|--|---|---|---|---|---|---|
| - อื่นๆ | | | | | ฝาย คสล. กว้าง 15 เมตร | | | | | | | | | | |

ลักษณะความเสียหาย น้ำท่วม ระดับ น้อย

> โดยธรรมชาติ การทับถมของตะกอน (ลำน้ำตื้นเขิน)

> โดยมนุษย์ จาก อื่นๆ (ฝายน้ำล้น)

| สภาพปัญหาการกีดขวางทางน้ำ | แนวทางและวิธีการแก้ไขปัญหเบื้องต้น |
|---|---|
| ฝายคสล.กว้าง 15 เมตรกีดขวางทางน้ำทำให้เศษกิ่งไม้ วัชพืช และสิ่งปฏิกูล มาติดในช่วงน้ำหลากทำให้น้ำท่วมด้านเหนือ | ข้อมูลพื้นที่รับน้ำของตำแหน่งที่เกิดปัญหา<br>$A = 23.98$ ตารางกิโลเมตร $L0 = 14.61$ กิโลเมตร $H = 985$ เมตร $C = 0.15$<br>$tc = 1.48$ ชั่วโมง $I = 45$ มิลลิเมตร อัตราการไหลสูงสุด $= 30 \text{ m}^3/\text{s}$<br>Return period = 10 ปี<br>หน้าตัดการระบายน้ำปัจจุบันเพียงพอที่จะระบายน้ำหลากได้พอสมควรแล้ว<br>จึงพิจารณาขุดลอกเอาตะกอนทราย และเศษกิ่งไม้ออกก่อนฤดูน้ำหลาก<br>และวางมาตรการการขุดลอกตามระยะเวลาที่เหมาะสม |
