ข้อมูลสภาพปัญหาและแนวทางการแก้ไขปัญหาเบื้องต้น  
ของตำแหน่งการกีดขวางทางน้ำ จังหวัดเชียงใหม่

รหัสตำแหน่งกีดขวางทางน้ำ: CM1001007001

วันที่สำรวจ: 24 กุมภาพันธ์ 2563

ชื่อลำน้ำ ห้วยแม่ฮ้อย

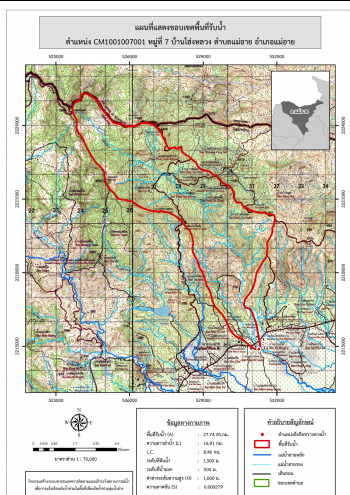
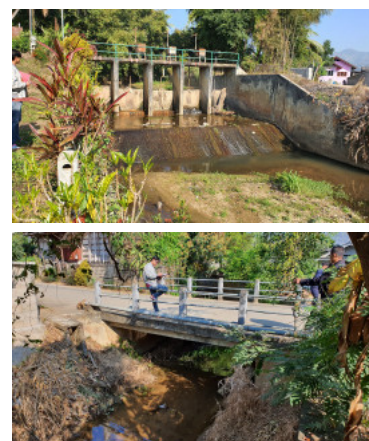
รูปภาพประกอบ

- > โดยธรรมชาติ การทับถมของตะกอน (ลำน้ำตื้นเขิน) อื่นๆ (เศษกิ่งไม้)
- > โดยมนุษย์ จาก ระบบสาธารณูปโภค: ถนนขนานลำน้ำสร้างกั้นพื้นที่ลำน้ำ สะพานมีหน้าตัดแคบเกินไป หรือมีตอม่อมากเกินไปในช่วงฤดูน้ำหลากระบายไม่ทัน

| สภาพปัญหาการกีดขวางทางน้ำ | แนวทางและวิธีการแก้ไขปัญหามูลเบื้องต้น |
|---|---|
| ฝาย คสล. กว้าง 15 เมตรช่วงน้ำหลากจะพัดพาเศษกิ่งไม้ วัชพืช และสิ่งปฏิกูล มาติดบริเวณตัวฝายทำให้เกิดน้ำท่วมด้านเหนือ | ข้อมูลพื้นที่รับน้ำของตำแหน่งที่เกิดปัญหา<br>$A = 27.74$ ตารางกิโลเมตร อัตราการไหลสูงสุด = $51.22 \text{ m}^3/\text{s}$<br>Return period = 50 ปี<br>หน้าตัดการระบายน้ำปัจจุบันเพียงพอที่จะระบายน้ำหลากได้พอสมควรแล้ว<br>จึงพิจารณาขุดลอกเอาตะกอนทราย และเศษกิ่งไม้ก่อนฤดูน้ำหลาก<br>และวางมาตรการการขุดลอกตามระยะเวลาที่เหมาะสม |
