ข้อมูลสภาพปัญหาและแนวทางการแก้ไขปัญหเบื้องต้น  
ของตำแหน่งการกีดขวางทางน้ำ จังหวัดเชียงใหม่

รหัสตำแหน่งกีดขวางทางน้ำ: CM2101007003

วันที่สำรวจ: 25 พฤษภาคม 2563

ชื่อลำน้ำ หนองเขียว

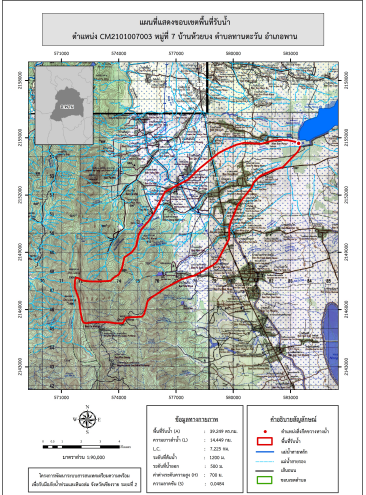
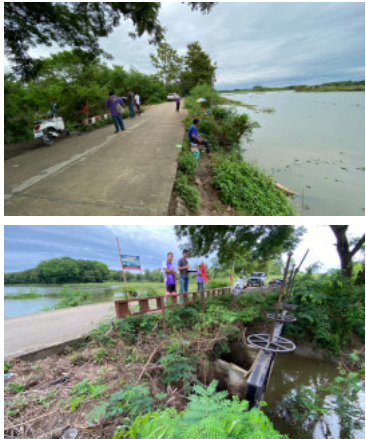
| รูปภาพประกอบ | |

| สภาพปัญหาการกีดขวางทางน้ำ | แนวทางและวิธีการแก้ไขปัญหเบื้องต้น |
|---|---|
| เป็นลำน้ำสาขาของหนองอ่าง<br>ปลายทางที่ไหลลงหนองอ่างเป็นท่อลอดกลมขนาดเส้นผ่านศูนย์กลาง 1.00 เมตร จำนวน 3 ช่อง มีประตูน้ำ เปิด-ปิด<br>เมื่อเกิดน้ำหลากไม่สามารถระบายลงหนองอ่างได้ทันเกิดน้ำเอ่อล้นตลิ่งด้านเหนือ น้ำเข้าท่วมพื้นที่เกษตร | ข้อมูลพื้นที่รับน้ำของตำแหน่งที่เกิดปัญหา<br>$A = 39.25$ ตารางกิโลเมตร อัตราการไหลสูงสุด $= 51.91 \text{ m}^3/\text{s}$<br>Return period = 25 ปี<br>ขุดลอกลำน้ำตลอดช่วงดังกล่าว กำจัดวัชพืช และต้นไม้ที่กีดขวางทางน้ำ<br>เปลี่ยนเป็นท่อลอดเหลี่ยมขนาดกว้าง 3.00 เมตร สูง 2.00 เมตร จำนวน 2 ช่อง และวางมาตรการขุดลอกตามระยะเวลาที่เหมาะสมของพื้นที่<br>ความลาดชันท้องน้ำ 0.005 |
